# 平成 28 年熊本地震による歴史的土木構造物の 被災状況に関する調査報告

平成 28 年 4 月に発生した熊本地震では、熊本県内の広範囲で歴史的土木構造物が被害を受けた。土木史研究委員会では、文化庁による熊本地震被災文化財建造物復旧支援事業（文化財ドクター派遣事業）の一環で、平成 27 年度西部支部選奨土木遺産支部推薦委員会と連携して、歴史的土木構造物の被災状況の把握を目的とした調査を実施した。本稿ではその調査結果を報告する。

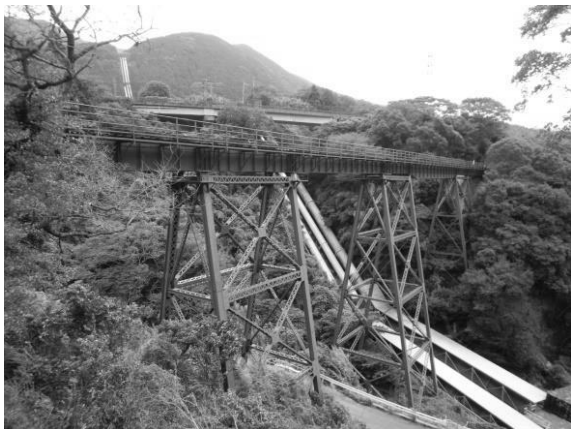
立野橋梁（写真-5）は 1924（大正 13）に旧国鉄高森線（南阿蘇鉄道高森線）上に建設された鋼プレートガーダー橋で、トレススル橋脚を有する。橋上と立野側の道路から目視で確認した範囲では、躯体全体に及ぶ大きな変状は認められなかった。一方、立野側のコンクリートブロック造橋脚の中央付近でせん断破壊が生じ（目地のライン、写真-6）、周囲のブロックにも欠損が見られた。

写真-5 立野橋梁遠景（立野川南側から）  
（撮影：阿部、2016. 09. 04）

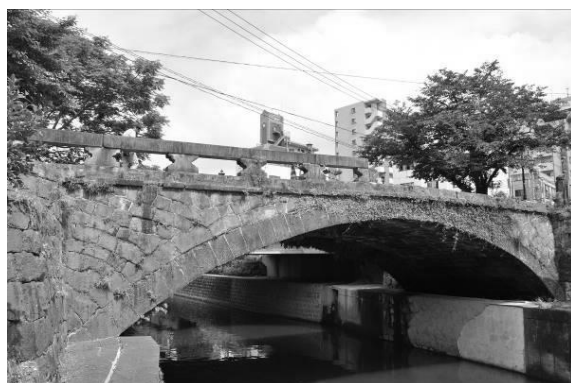
明八橋（写真-7）は、1875（明治 8）年に石工・橋本勘五郎によって架けられたとされる石造アーチ橋で、坪井川が旧市街地を貫流する場所に位置している。現在は歩道橋として利用されている。

写真-7 明八橋遠景（下流左岸側から）  
（撮影：本田、2016. 05. 25）

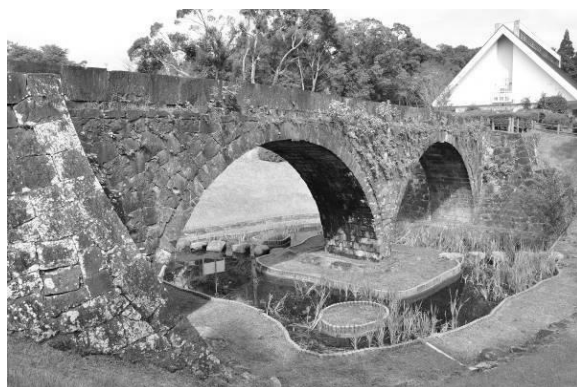
現地調査では、本橋は橋脚および橋台下部の石材にひび割れや崩落が発生していることが確認された（写真-10、写真-11）。この他、アーチの変形、アーチ下面で

写真-9 大坪水路橋全景（撮影：本田、2016. 09. 21）

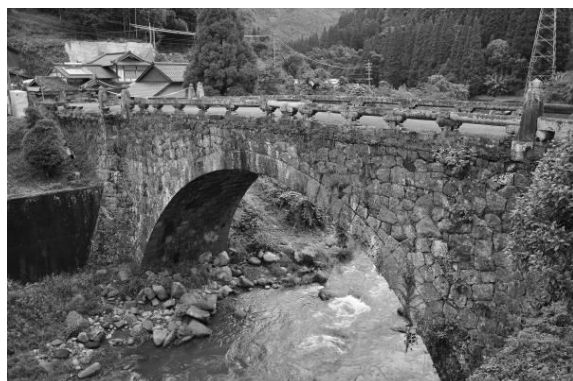
下鶴橋（写真-13）は 1886（明治 19 年）年に石工・橋本勘五郎によって架けられた石造アーチ橋である。右岸側の高欄が崩落しており（写真-14）、落下した高欄はまだ移動されていない。その他、倒壊は免れていても、石材のずれや目地のひび割れが生じている箇所も見受け

写真-13 下鶴橋遠景（撮影：本田、2016. 09. 20）

られる。管理者によると、橋面から 1m 程度まで、上・下流側ともに側壁の石積みが緩んだためにはらみが生じているとのことであった。アスファルト舗装にはひび割れが生じているが、原因はこの側壁の緩みにあると考えられる。本橋は平成 29 年度に修復が予定されている。

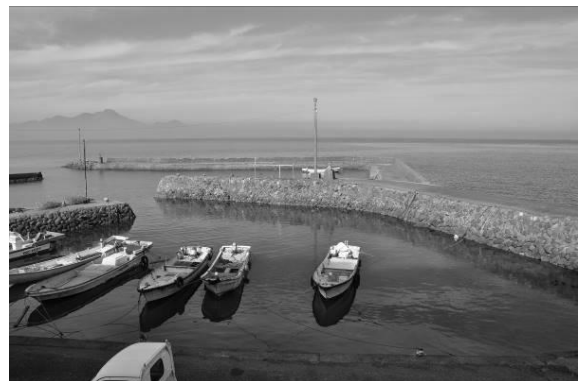
赤瀬港防波堤（写真-15）は、1913（大正 2）年に築造された石造の防波堤である。本港は地震による直接の被害は確認されなかったが、平成 28 年 6 月 19 日に発生した豪雨の際に堤防の一部が崩落した（写真-16）。管理者及び近隣住民への聞き取り調査によると、崩落部付

写真-15 赤瀬港全景（崩落部は右手前）  
（撮影：本田、2016. 12. 18）

近に設けられた排水路から大量の雨水と岩石が流入し、これが堤防に衝突したことで崩落を引き起こしたものと考えられる。また、4月に発生した地震が遠因となっている可能性は否定できないとのことであった。平成29年度に修復が予定されている。

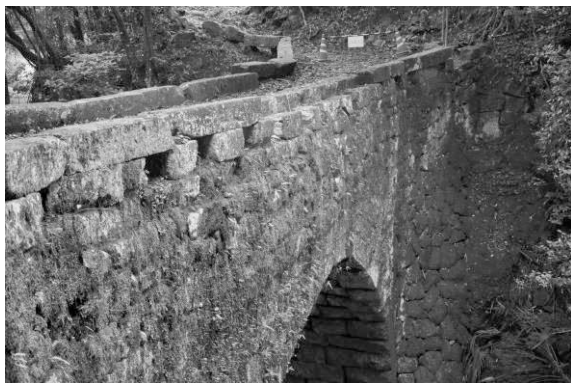
馬門橋(写真-17)は1828(文政11)年、熊本県下益城郡美里町に建設された石造アーチ橋である(美里町指定文化財)。本橋は橋面の中央付近の高欄が上流側、下流側共に橋面上に倒壊していることが確認された(写真-18)。また、上流右岸側の高欄は河川側に落下している。橋梁本体では、上流側の要石付近及び下流側全体にはらみ状の変形が見られる。また左岸側のアーチ裏面は輪石がずれているように見受けられるが、これらについては地震の影響によるものであるかは不明とのことであった。平成28年5月の段階では主に経済的・技術的な理由のため修復の目処は立っていなかったが、平成29年4月には、すでに倒壊した高欄の修復が完了しているとのことであった。

写真-17 馬門橋 (撮影:本田、2016.09.20)

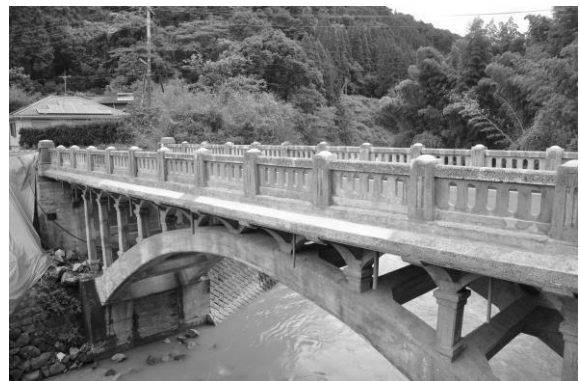
釈迦院川と津留川の合流部に石橋2橋(二俣渡、二俣福良渡)とRC橋1橋が架かっている。RC橋の二俣橋(写真-19、文献1)に掲載、銘板は「第三二俣橋」)は地震による被害はないとのことであった。一方、本橋に隣接する二俣福良渡は右岸側の壁石が大きく崩落しており、養生シートが架けられている状況であった(写真-20)。輪石にも橋軸直角方向への明らかな緩みが確認された(写真-21)。本橋に隣接する二俣渡(写真-22)には、地震の影響は確認されていない。平成29年4月現在、修復作業が進行中とのことであった。

写真-19 二俣橋 (撮影:本田、2016.09.20)

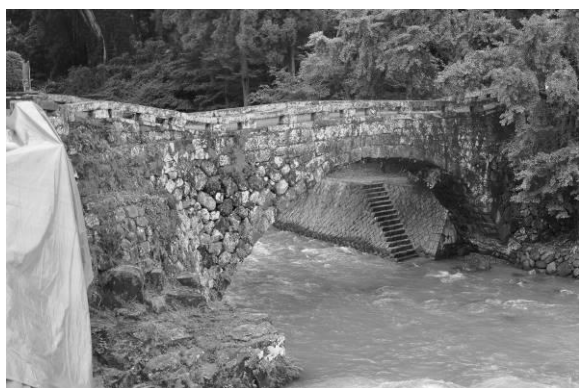
写真-22 二俣渡 (撮影:本田、2016. 09. 20)

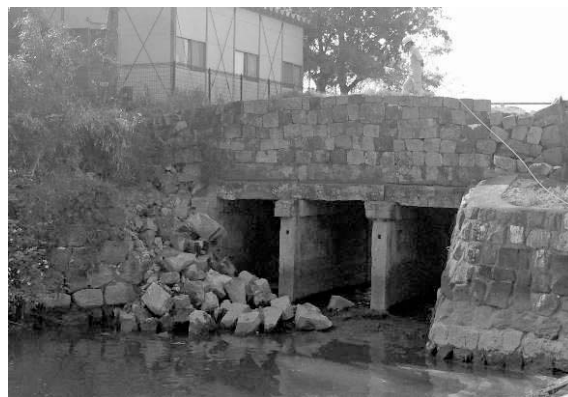
大鞘樋門群は 1819 (文政 2) 年、八代市鏡町に建設された 5 基の樋門で、穀樋 (こくひ、写真-23)、二番樋 (写真-24)、江中樋 (こうちゅうひ、写真-25) が現存している (熊本県指定史跡)。このうち今回の地震による被災が確認されたのは江中樋のみであった。なお、写真-23 に示した穀樋には支保工や養生シートが施されているが、これは地震による被災が原因ではない。同じく写真-24 では二番樋の石桁に破損が認められたが、これも今回の地震による被災ではない。

江中樋は、樋門本体上部の石積にひび割れが発生し、南側の鞘石垣が崩落した (写真-26)。石積のひび割れ

写真-25 江中樋遠景  
(撮影:八代市文化振興課、2016. 04)

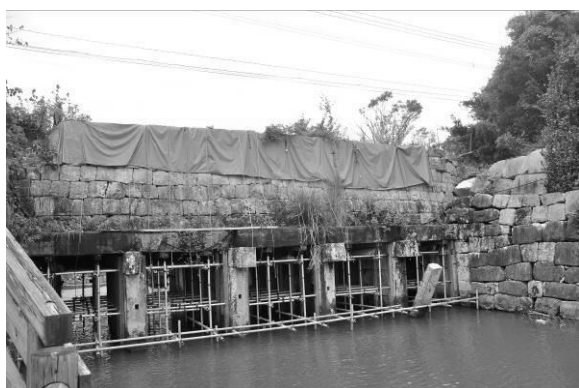
写真-23 穀樋遠景 (撮影:本田、2016. 04. 20)

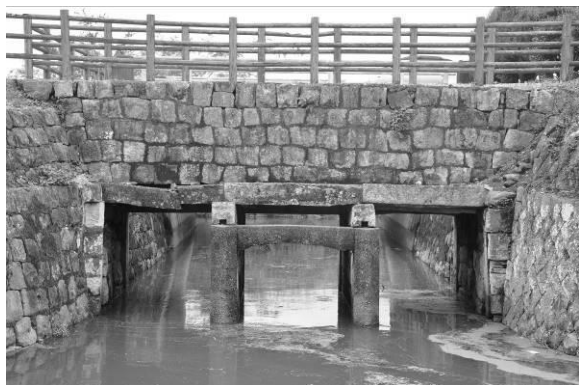
写真-24 二番樋遠景 (撮影:本田、2016. 09. 20)

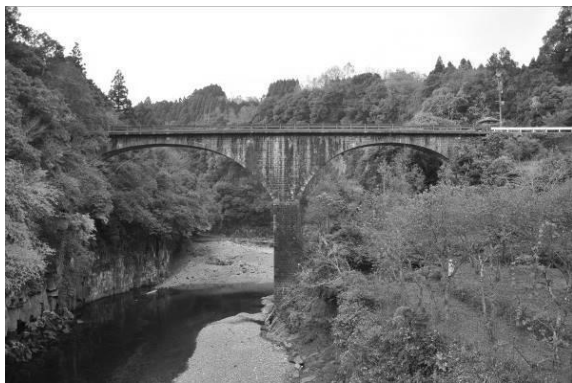
置する（現在は道路橋）。本橋は文献 1）においては、大分県の近代土木遺産として掲載されている。本橋は地震による橋梁本体の被災は確認されていない。一方、右岸側の橋台は柱状節理の発達する阿蘇溶結凝灰岩の岩盤上に直接定着されているが、橋台周辺に生じていた亀裂が拡大したり、新たな亀裂も発生している。さらに、橋台直下の岩盤がオーバーハングするような形で欠落しており、極めて不安定な状態である（写真-29）。管理者によれば、平成 29 年度に崩落した岩盤の補強工事を実施するとのことであった。なお、轟橋の下流側には、1924（大正 13）年完成の出合橋（写真-30）が架かるが、橋梁本体および周辺岩盤の被害は確認されていない。

写真-28 轟橋遠景（下流側から）  
（撮影：本田、2016. 11. 29）

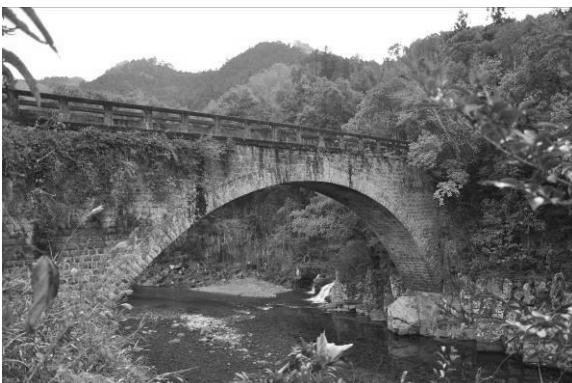
写真-30 出合橋（撮影：本田、2016. 11. 29）
