# 熊本地震で崩壊した熊本城石垣の復興と 必要最小限補強オーセンティシティ

福田光治

2016 年熊本地震では熊本城の石垣が多数崩壊した。崩壊した石垣を復元するためにはこれまで延々と行われてきた熊本城石垣の修復履歴の分析が復興課題を提供してくれる。論文では江戸時代を中心とした石垣修復場所を確認し、昭和・平成石垣の現代的な工法による石垣修復箇所を特定した。

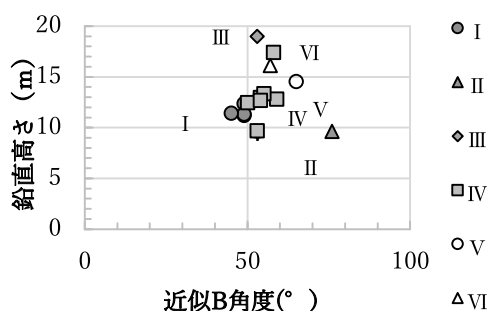
図-3 石垣秘伝乃書近似 B 勾配と石垣高さ

富田は熊本城石垣の構築時代を I ～VI に区分している。図-3 はその時代と近似 B の関係を図-3 に示した。富田の時代区分が経過するに従い、概略的には急勾配になり、また石垣は高くなる傾向がみられるが、一方向に特化されるほどの傾向ではない。

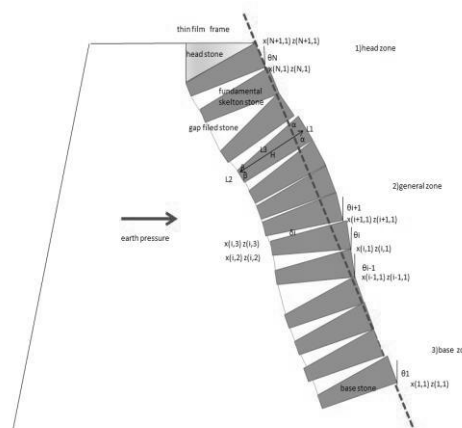
図-5 石垣の孕みと薄膜骨格モデル

薄膜骨格モデル<sup>1),2)</sup>は石垣形状を測定して、その平均値を底辺長さとする台形の形状で石垣を近似化する。控えや長辺の長さは未申櫓などの解体時データ<sup>9,10)</sup>を用いて底辺比により決めた。薄膜骨格モデルは平均値としての同一形状の基本台形が積層するモデルである。個々の台形の上下端で安定性を評価する。類似した検討方法が「箱型擁壁」設計方法で確立している<sup>10)</sup>。このモデルでは四角形が基本要素であるが、薄膜骨格モデルでは台形であることから図-5のように石垣の孕みが表現できる。台形の間の三角形部分は石垣と同じ特性を付与した充填土を考えている。薄膜骨格部分の質量を石垣頭部から根石に向かって個々に計算し、背後から土圧を作用させた。図-6の幾何条件により座標、つり合いを計算している。

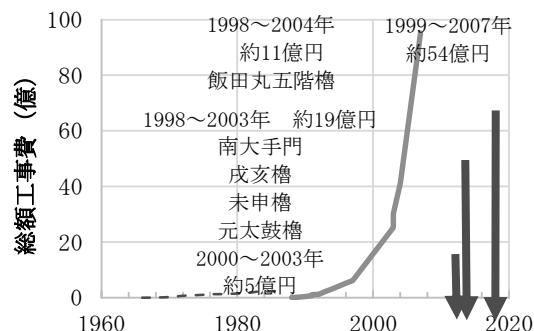
図-19 1966 年以降熊本城石垣修復経過

図-19 の点線が石垣修理費用、実線が、櫓復元工事が含まれている復元費用である。2007 年までに約 90 億円が出費されている。

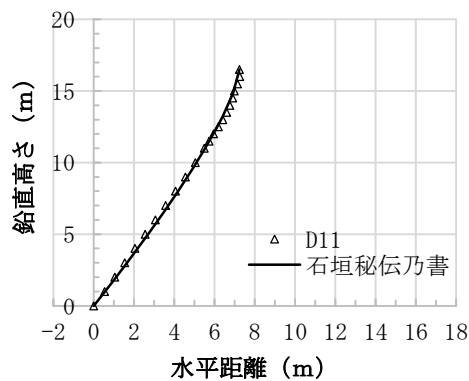
図-20 仙台北壁石垣曲線石垣秘伝乃書による近似

仙台北壁石垣修復工事<sup>12)</sup>では必要最小限補強が検討され、安定解析などから石垣控えの調整、ジオテクスタイルの敷設などを行い補強された。仙台北壁石垣の石垣曲線も図-20 に示すように石垣秘伝乃書で解釈することができる。
