# 野鳥川に現存する伝統的河川構造物

本論では、福岡県朝倉市秋月地区を流れる野鳥川を対象として、石造りの伝統的河川構造物の分布状況とその特徴について調査した結果を報告する。分布状況調査の結果、少なくとも 4 基の空石積みによる伝統的な河川構造物（護床工・堰）が現存することが明らかとなった。また、平成 29 年 7 月九州北部豪雨災害時のその場観測によって、伝統的河川構造物は顕著な治水機能を発揮したことが確認された。さらにそれらの構造物の詳細な測量や被災構造物の調査により、伝統的河川構造物の物理的な形状や内部構造の一部が明らかとなった。

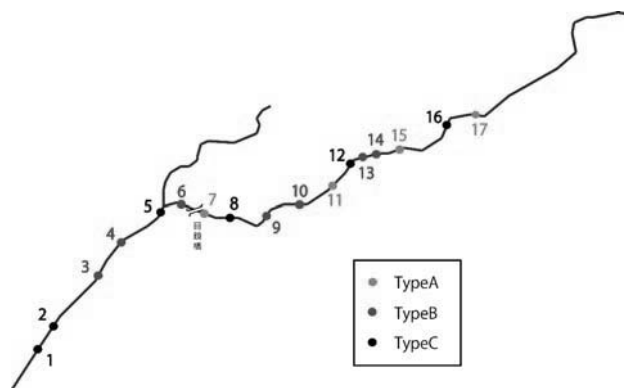
図3 野鳥川の伝統的河川構造物の分布

野鳥川の最下流(小石原川の合流点)から延長2km上流の区間に存在する護床工の分布を図3に示す。今回対象とした延長2km区間には、全17個の護床工が存在する。各地点を下流から順にNo.1~17とした。その17地点の護床工を、野鳥川の伝統的な工法の空石積みタイプ(TypeA)、伝統的な工法を模倣した練積みタイプ(TypeB)、従来のコンクリートタイプ(TypeC)の3つのタイプに分けた(図4)。TypeAはNo.7, 11, 15, 17で、TypeBはNo.3, 4, 6, 9, 10, 13, 14で、TypeCはNo.1, 2, 5, 8, 12, 16である。TypeAは4地点で、TypeBは7地点、TypeCは6地点であった。

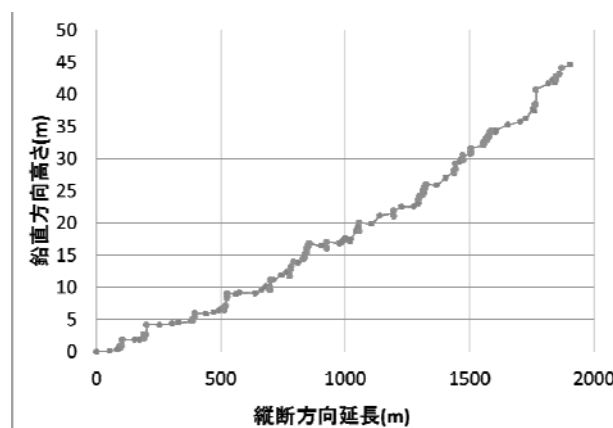
図5 野鳥川の縦断面図

野鳥川の基本的な情報である各地点の勾配や、TypeAの護床工(空石積みの護床工)の構造を詳しく知るため、野鳥川の最下流から延長2km区間の測量を行った。また、No.7とNo.11, No.15の護床工はRTK測量で、縦断面方向に一直線上にある礫ごとに測量を行って、より詳細な縦断面図を作成した。測量結果である野鳥川の縦断面図を図5に示す。図のプロットされた点は現地で測量した地点を表している。オレンジ色で示されたところは護床工位置を表している。野鳥川調査区間の縦断面勾配は概ね1/65~1/30程度であった。
