# 熊本城の築石構造物の被災状況調査と 再現解析に関する基礎的研究

## Reaserch and analysis of damaged stonewall structure in Kumamoto Castle

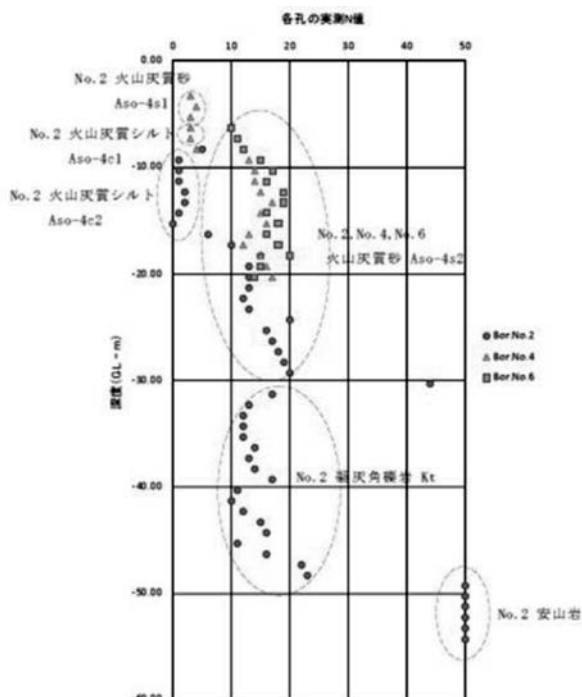
図-2 城内各所の深度と N 値の関係

図-2 は、熊本城内における過去のボーリング調査により得られた深度方向の地質構成ならびに想定断面図を表す。城内では、平成 28 年の震災発生時において、昭和 33 年ならびに平成 27 年にのみ調査が行われているにすぎず、天守閣北側の限られた範囲で計 12 本のデータに留まる。地表面より深さ 10m 程度までは、N 値が 10 前後の造成時の埋土や火山灰質砂・シルトで構成されている。深さ 50m までにおいては、N 値が 10~20 程度の火山灰質砂や風化が進行していると思われる凝灰角礫岩の層が存在する。さらに 50m 以深には、N 値 50 超の安山岩の基盤層が存在することが確認されている。

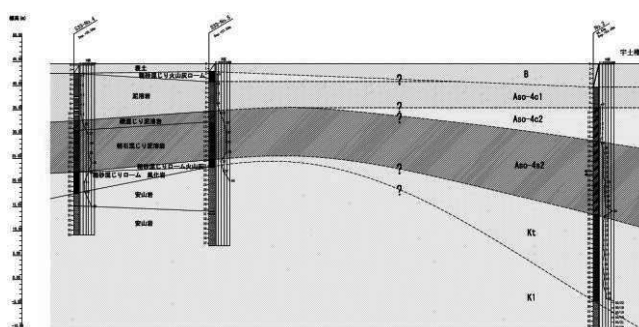
図-3 天守閣と宇土櫓に位置する平左衛門丸内の地質構成と想定断面図

また、図-3 より平左衛門丸内の約 50m の区間に Aso4 や基盤層の急激な落ち込みが確認できることから、平成 27 年のボーリング調査の報告書<sup>3)</sup>において熊本城北側に存在するとされている立田川断層に起因する地質的不連続面の存在が指摘されている。これらのことから、城内敷地直下約 20m の範囲に

存在する Aso4 主体の地質は比較的 N 値が低く、石垣などの重量構造物や表層付近の基礎地盤は地震に対する抵抗性も低いものと考えられるとともに、造成時の切盛境や地質構造上の不連続面の存在が推定されることから、地盤工学的、地質学的に検討を要するものと考えられる。

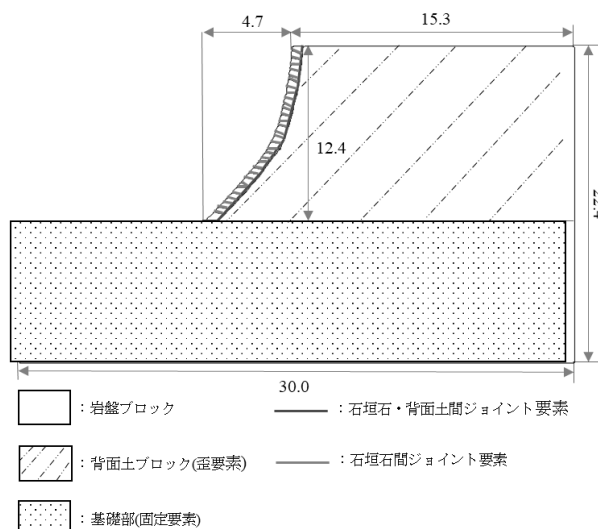
図-7 解析モデルと設定要素 (単位: m)

図-7 に個別要素法における各部分の設定要素条件を示している。この設定は、背面土領域を弾塑性要素、石垣石と岩盤部を剛体要素、石垣間接面、石垣・背面土間をジョイント要素として各要素条件を設定した。また、観測点においては、図に示すように背面土部分は下端から 5m 間隔で置き、石垣石部分には任意に 6 点置いた。

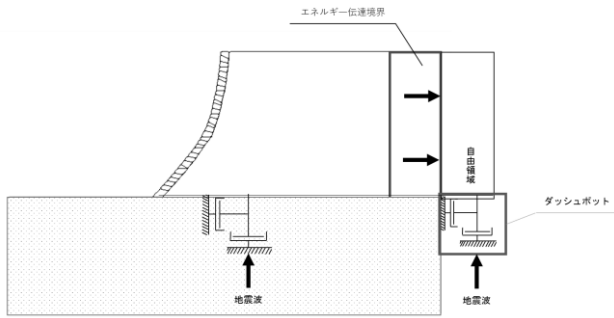
図-8 境界条件概要図

地震動を模擬した動的数値シミュレーションを行う場合、解析モデルの作成と同様に重要になるのが境界条件の設定である。本研究では、地下深部からの地震波の伝達を適切に再現するために図-8 に示す境界条件を設定した。個別要素モデル下端の境界面にダッシュポットを設け底面粘性境界とした。底面粘性境界はモデル底面より下方の半無限地盤を評価する境界条件であり、底面境界において逸散する波動エネルギーを吸収し、地震波の上昇波成分のみを入力することができる。これにより、地下深部からの地震波の伝達特性を満足することができる。個別要素モデル側方の両境界面では自由岩盤領域を設

け、エネルギー伝達境界とした。エネルギー伝達境界によりモデル側方において逸散する波動エネルギーを伝達し、自由岩盤領域で吸収することができる。これにより、側方境界を半無限地盤領域として評価でき、実際の基礎岩盤領域を再現することができる。

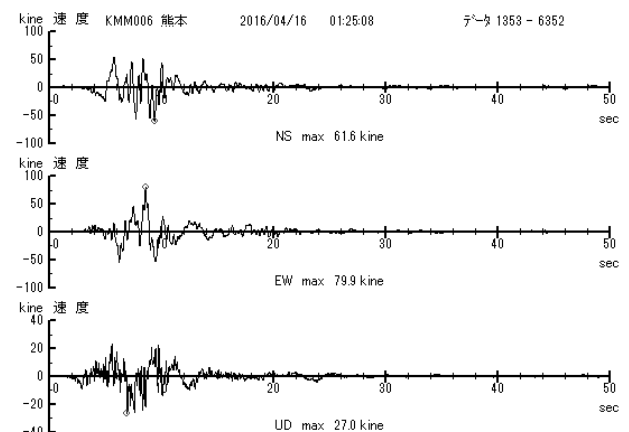
図-10 KMM006 熊本速度波形図<sup>6)</sup>

波形処理ソフト WAVENA3.0 を使用し、強震ネットワーク (K-NET) から観測地点 KMM006 熊本の速度波形データ (EW, NS, UD 成分) を読みとる。図-10 に観測地震動の速度波形図を図に示す。速度波形 NS 成分の最大速度は 61.6kine (cm/s)、速度波形 EW 成分の最大速度は 79.9kine (cm/s)、速度波形 UD 成分の最大速度は 27.0kine (cm/s) である。ここで、NS 成分とは地震波形の南北方向の波形、EW 成分は東西方向の波形、UD 成分は上下方向の波形を表している。
