# 平成 28 年熊本地震による歴史的土木構造物の 被災状況に関する調査報告（その 2）

平成 28 年 4 月に発生した熊本地震では、熊本県内の広範囲で歴史的土木構造物が被害を受けた。土木史研究委員会では、文化庁による熊本地震被災文化財建造物復旧支援事業（文化財ドクター派遣事業）の一環で、平成 27 年度西部支部選奨土木遺産支部推薦委員会と連携して、歴史的土木構造物の被災状況の把握を目的とした調査を実施した。筆者らは平成 29 年度、地震によって被災した構造物の追跡調査を実施し、復旧の状況等を確認した。また、被災状況やその後の対応について管理者から新たな資料提供もいただいた。本稿ではその調査結果を報告する。

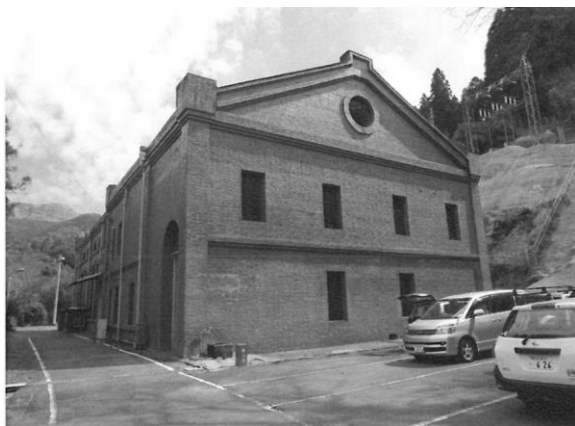
写真-13 被災前南側壁面 (JNC(株)提供)

白川発電所(写真-13、写真-14)は日本窒素肥料株式会社の発電所として1914(大正3)年に建設された煉瓦構造物である。被災状況を記録した写真からは、南側の壁面では、縦長の開口部を中心に上下方向にひび割れが発生していることが確認できる(写真-15)。また、この開口部と隣接する開口部の隅角部を結ぶようにひび割れが発生している。反対の北側の壁面は全体のおよそ三分の一が崩落し、この壁面上の屋根も一部崩落が認められる(写真-16)。

白川発電所は被災当初、修理対応による継続利用も含め検討されたが、損傷の度合いが大きかったために2017(平成29)年12月には撤去が完了した。

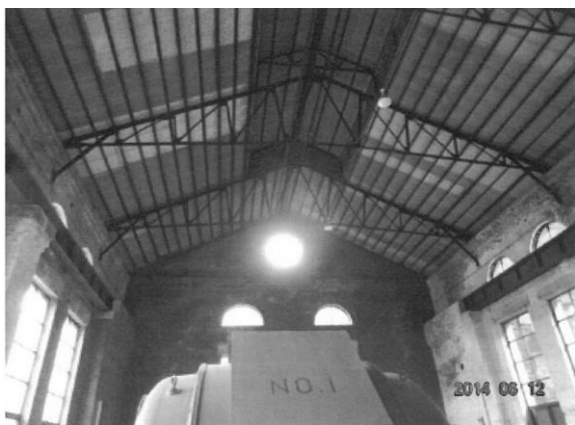
写真-14 被災前北側内部 (JNC(株)提供)

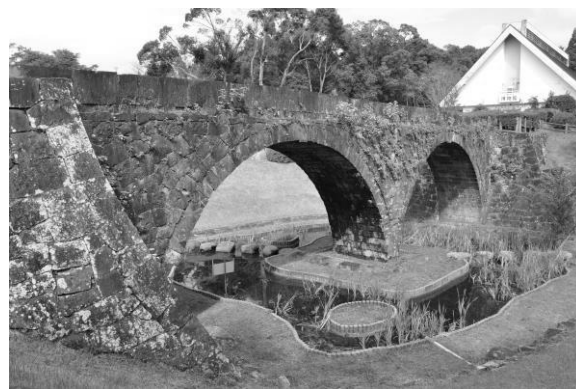
大坪水路橋は 1865 (慶応元) 年に建設された石造水路橋で、1984 (昭和 59) 年に山鹿市立博物館前の公園に移築保存された (写真-21)。本橋は橋脚および橋台下部の石材に亀裂や崩落が発生した (写真-22)。その他、地震との関連性は確認できないものの、アーチの変形や輪石のずれが生じているために崩落の危険もあり、全体的な補強や修復が必要な状態である。

写真-21 大坪水路橋全景 (撮影: 本田、2016. 09. 21)

平成 28 年度以降、本橋は修復に着手する目処は立っていない。今回ヒアリングしたところ、管理者としては修復を考えてはいるものの、主に経済的な事情のため当面の間対応は難しい状況とのことであった。本橋は移築により橋梁として機能していないため、復旧の優先順位を下げざるを得ない状況があるものと推察される。

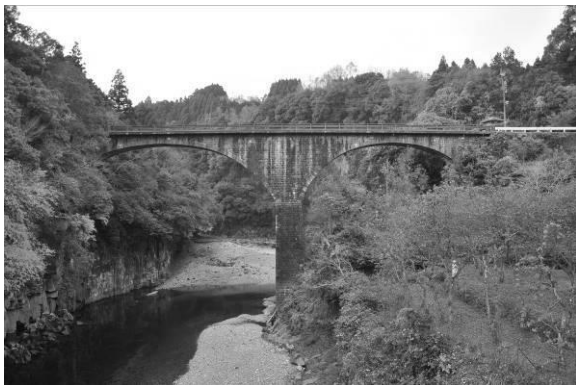
本橋は 1934 (昭和 9) 年に森林鉄道用に建設された石造アーチ橋で、現在は道路橋として使用されている (写真-23)。地震による橋梁本体の被災はなかったものの、右岸側の基礎岩盤に大規模な崩落や多数の亀裂が発生した。特に橋台直下はオーバーハング状に崩落したために、非常に不安定な状態となった (写真-24)。

写真-23 轟橋全景 (撮影:本田、2016. 11. 29)

平成 30 年 3 月現在、崩落した岩盤の補強工事が進められている (同 5 月中旬完了予定)。工事は当初、崩落部に鉄筋挿入工を施しコンクリート壁を設置、またオーバーハング部はモルタル吹付工と鉄筋挿入工によって補強し、景観的な配慮からコンクリート壁は化粧型枠と顔料添加が予定されていた。しかし、床掘及び擁壁設置工事が新たに発生したため、化粧型枠の使用は見送られた。
