# 道路擁壁及び河川護岸における 石積みの破壊形態について

本研究では四国・九州から計 452 件の擁壁・護岸の被災事例を収集し、写真を構造物の破壊箇所ごとに分類を行い、破壊時の挙動を観察した。観察の結果、空石積は壊れた後に効果が発揮しうる構造物であり、(1)小さく壊れること、(2)壊れたときの機能がゼロになりにくいこと、(3)復旧が容易であること、(4)二次被害の危険性が少ない可能性があることを明らかにした。

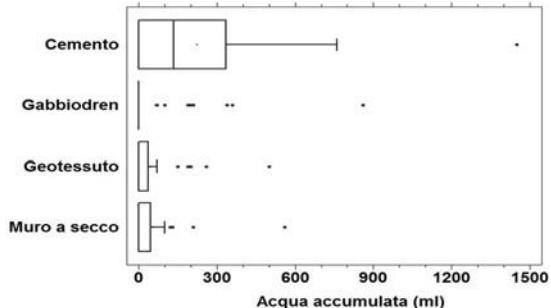
図-1 構造形態ごとの背後の地盤の含水量

それぞれの構造物の一般的な特徴について述べると、空石積は部材がつながっておらず、排水可能な構造であり、コンクリートは部材がつながっている構造物である。この特徴は、背後の土にたまつた水の排水機能に影響を及ぼす。図-1は構造形態ごとの背後の地盤の含水量を示したグラフである。Cemento が練石積、Muro a secco が空石積である。空石積よりも練石積の方が背後の地盤の含水量が大きくなることが分かる<sup>2</sup>。そのため、同じ場所で同じ雨量の災害を受けたとしても、かかる力が変わることが分かる。また部材がつながっていないということは、崩れ方にも違いが出ることが予想される。

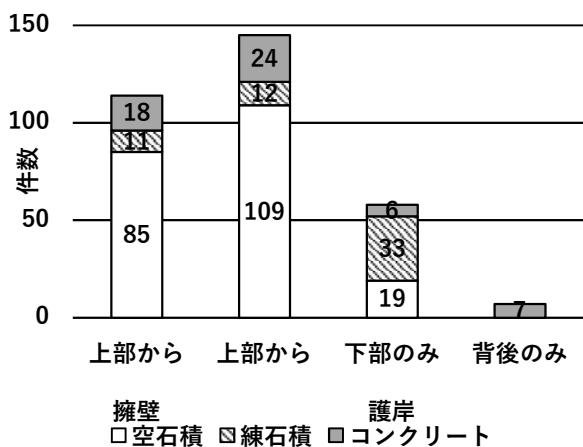
図-2 擁壁・護岸の破壊箇所ごとの構造形態件数

図-2は、それぞれの破壊箇所における構造形態の件数を擁壁・護岸の破壊箇所ごとに示したものである。空石積擁壁、練石積擁壁、コンクリート擁壁では「上部から」

の破壊のみが発生している。「下部のみ」、「背後のみ」の破壊は、水の流れがある場所で発生するため、擁壁では発生せず護岸特有のものである。

それぞれの破壊箇所ごとの構造形態の件数を見ると、擁壁の「上部から」の破壊では空石積み85件、練石積11件、コンクリート18件となった。護岸では「上部から」の破壊が145件と最も件数が多い。また、「上部か

ら」の破壊では、他の項目では少ないコンクリートの件数が多いことが見て取れる。

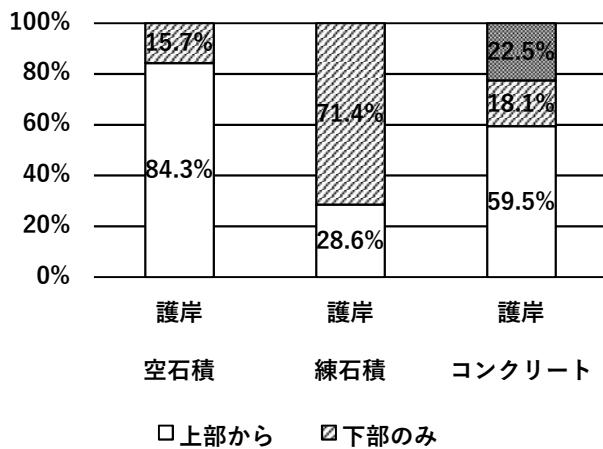
図-3 護岸の構造形態ごとの破壊箇所の割合

図-3に護岸の構造形態ごとの破壊箇所の割合を示す。空石積護岸では「上部から」が8割以上を占めている。練石積護岸では「上部から」の事例よりも「下部のみ」の割合が大きく、全体の7割以上を占めている。コンクリート護岸では「上部から」の破壊が約6割を占めた。「背後のみ」はコンクリート護岸でのみ発現しているため、特有な事例の可能性がある。

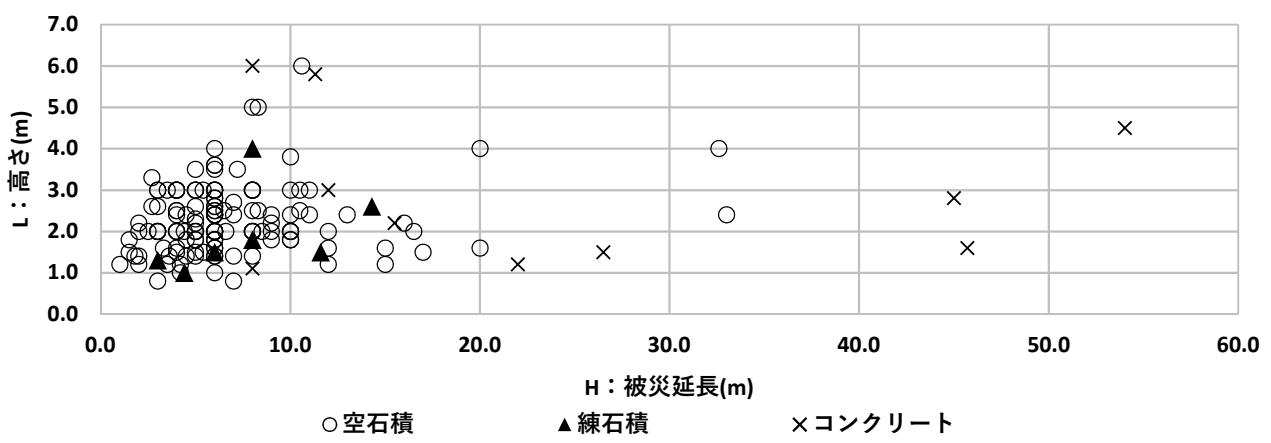
図-4 構造形態ごとの被災延長と高さの関係

被災延長と高さの関係を見たものが図-4である。空石積は、被災延長が10m以下に抑えられるケースが多く見られる。コンクリートについては、構造物の高さに関わらず、被災延長が大きくなるケースが多く見られる。練石積については空石積と同様なケースが多くみられる。

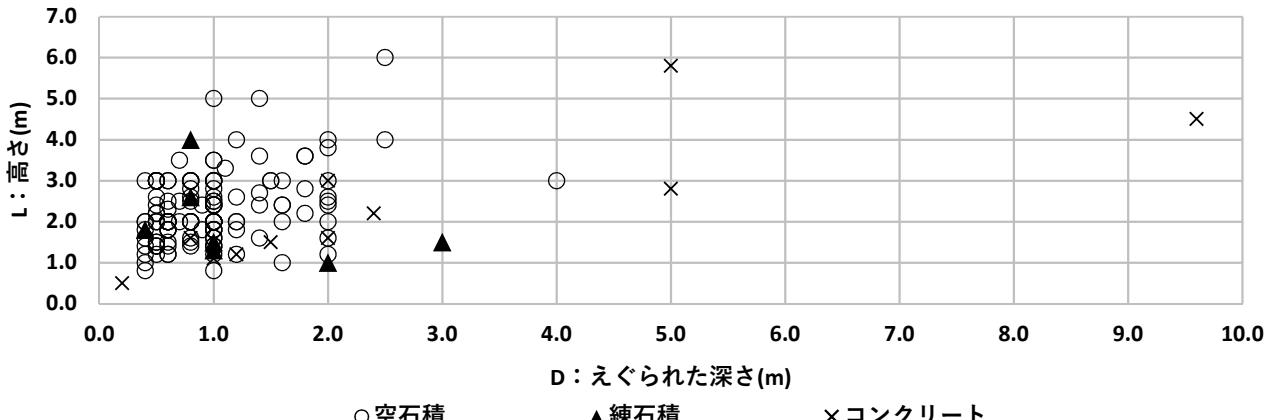
図-5 構造形態ごとの被災延長とえぐられた深さの関係

つぎに、構造形態ごとの高さとえぐられた深さの関係を見たものが図-5である。空石積は高さ4m以下、えぐられた深さ2m以下の範囲におさまるケースが多い。コンクリートについては、高さとえぐられた深さに比例関係が見て取れる。練石積はサンプル数が少なく傾向をつかみにくいが、およそ空石積と同様な数値を示していると言える。

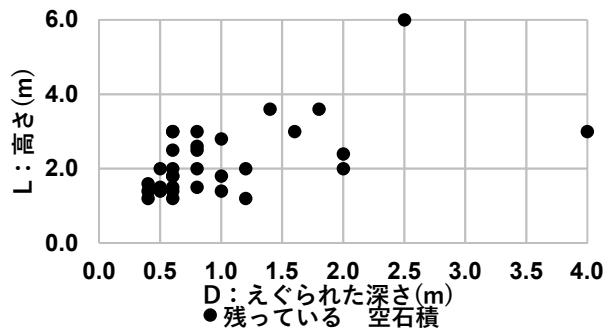
図-11 被災した空石積護岸の高さとえぐられた深さの関係  
法尻に石が残っている事例

図-9のような事例では、崩れた石が法尻に溜まっているため、背後の地盤の土砂の流出、あるいは擁壁下部の崩壊を防ぐ可能性がある。また、これらの石が河川の水流を弱めることができれば、背後の地盤に波が届きにくくと言え、法尻に残った石が消波ブロックの役割を果たす可能性があると考えられる。しかしながら図-10 のような事例では、そのような効果は期待できない。ここで、法尻に石が残っているかどうかで消波ブロックとしての効果に影響があるか考察する。被災した空石積護岸の高さとえぐられた深さの関係を、法尻に石が残っているものと残っていないもので比較し、検討を行った。空石積

護岸の事例の中で法尻に石が残っている構造物の高さとえぐられた深さの関係を図-11 に、法尻に石が残っていない構造物の高さとえぐられた深さの関係を図-12 に示す。えぐられた深さ 1.5m を目安に比較すると、図-9 のような石が残っている事例ではえぐられた深さ 1.5m 以上の事例が全体の 17.6%，図-10 のような石が残っていない事例はえぐられた深さ 1.5m 以上の事例が全体の 24.0% となった。石が残っていない事例の方が、えぐられた深さが大きくなる傾向が確認できる。これは法尻に石があることで背後の地盤がえぐられにくい可能性を示している。
