近世最大の砂防施設群“別所砂留”（第五報） — 砂留の基礎構造 —

広島県福山市の別所砂留は地域住民によって発見された、数、大きさともに近世最大規模の砂防施設群である。様々な形式が見られるほか、同じ砂留でも嵩上げが行われていたり、石材の大きさや積み方が異なるなど、被災と修復を繰り返していたことが明らかになっているが、この度、一部の砂留において基礎部分を掘削した際に木杭や胴木を発見した。数多くの砂留が現存している福山市内でもこうした基礎構造はこれまでに確認されておらず、木杭などをを用いた砂留の基礎構造が明らかになったのは、わが国でも初めてのことである。しかも、地質や石積の構造によって基礎の施工方法を使い分けていたことも明らかになった。本稿では、別所五番・六番・七番・八番砂留で確認した各砂留の基礎構造を紹介する。

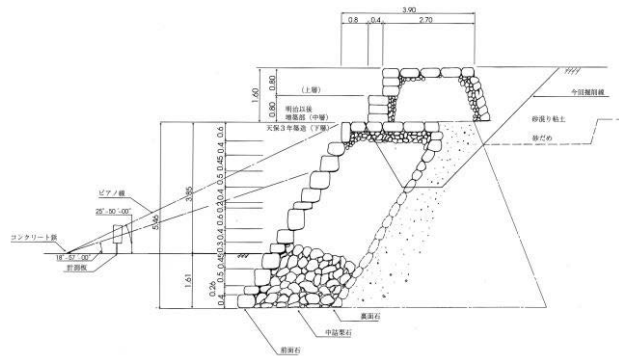
図-1 堂々川三番砂留の断面図（出典：『福山藩の砂留』⁶⁾）

なお、福山市内の砂留では、天保3(1832)年に着工（明治以降嵩上げ）した堂々川三番砂留において、平成8(1996)年1～2月に基礎の掘削調査が実施された。前面を地表面より1.61m掘削したところで岩盤に到達し、根石が着岩していたという⁶⁾（図-1）。また、安政元(1854)年築造（2回嵩上げ）の深水砂留でも市道拡幅工事の際に基礎部分が掘削されたが、木杭などの基礎工は確認されていない⁷⁾。
