熊本城の被災石垣の形状計測と動態観測

平成 28 年に発生した熊本地震により、熊本城の石垣の多くの箇所が崩壊・変状などの被害を受けた。再度自然災害による被害が懸念されている中、石垣の変状と力学的安定性との関係が明確ではないため、定量的な安定性評価基準の確立が必要とされている。本研究では、レーザー距離計による石垣表面の計測を行い、変状の進行の有無を定量的に評価する試みに取り組んだ。さらに変状石垣の継続的な監視を行う手法として、遠隔モニタリングシステムを用いた石垣石の挙動観測を実施し、その適用可能性について検討した。

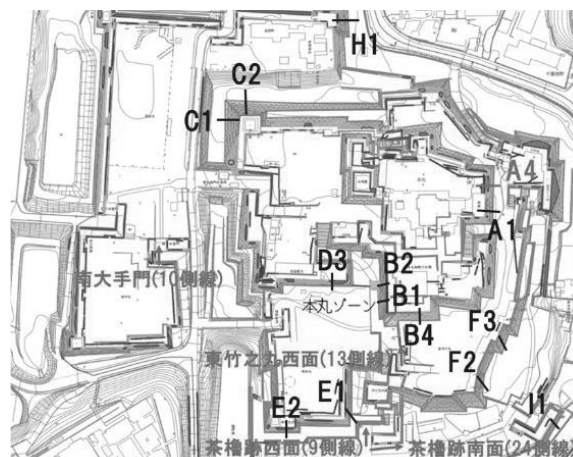
図-1 熊本城内の計測箇所

計測箇所については、2017 年～2019 年迄に計 352 箇所の計測を行ったのに加え、2021 年には図-1 に示す、南大手門 (10 側線)、東竹之丸西面 (13 側線)、茶櫓跡西面 (9 側線)、茶櫓跡南面 (24 側線)、A4、既往の研究で計測された 16 側線の計 73 側線の計測を行った。

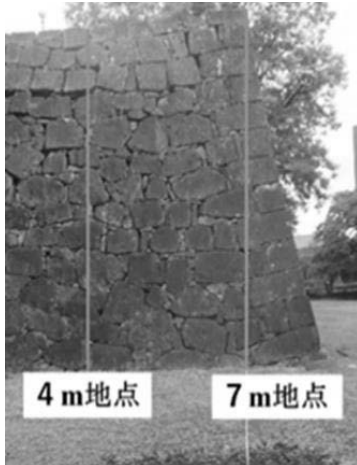
図-5 茶櫓跡西面石垣の測線

茶櫓跡西面では、石垣の中央に位置する2~5m地点で変状が大きかったため、変状の大きい4m地点と隅角部近傍の7m地点の比較を行い、一側線当たりの変状面積

を求めた。図-5に4m, 7m地点の測線位置を示す。

図-6の赤線が4m地点、黒線が7m地点の近似曲線である。求める際は、変状の大きい地点において近似曲線の変曲点となりうる点に分け、近似式を求めた。近似式を用いて図-6の①~①'''と②との間で囲まれる面積を変状面積として求めた。緑斜線を孕み出し面積、青斜線を窪み面積とする。計算の結果、孕み出し面積は2.611 m²、窪み面積は0.008165 m²であった。表-1に今回計測を行った箇所の変状面積と変状面積を高さで除した値を示す。また、この値から高さを1とした場合の変状量を示す。

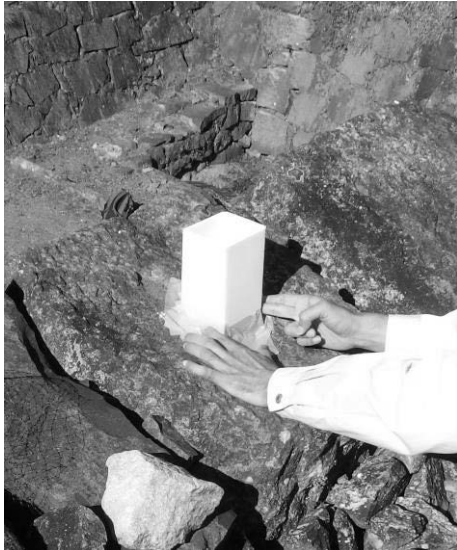
写真-4 傾斜センサ設置時の様子

前節の石垣表面形状の計測は、変状量の評価には役立つものの、進行性のある変状や将来発生する地震前後の発生変状など、経時的な変化を把握するためには、その都度計測する必要がある。これらを自動的に監視する手法として、近年防災、維持管理などの分野で利用が広まりつつある無線センサを活用した遠隔モニタリングシステムが挙げられる。本研究では、地すべり地帯の地盤変状の監視実績のある中央開発(株)が開発したシステムを活用し、水平面内の2軸方向の角度変化の計測が可能な傾斜センサを、熊本城内の2地点の不安定石垣石に設置した。センサ部は約10cm角の大きさであり、写真-4に示すように型枠を用いて石膏により間接的にこれを固定した。同センサの測定範囲は-30° ~ +30°、分解能は0.02°であり、水平面内の直交方向の累積角度を10分間隔で計測、記録し、無線通信を介して親機へ、さらには携帯回線を通じてサーバーに送信することで、ブラウザ上でデータを閲覧することが可能である。

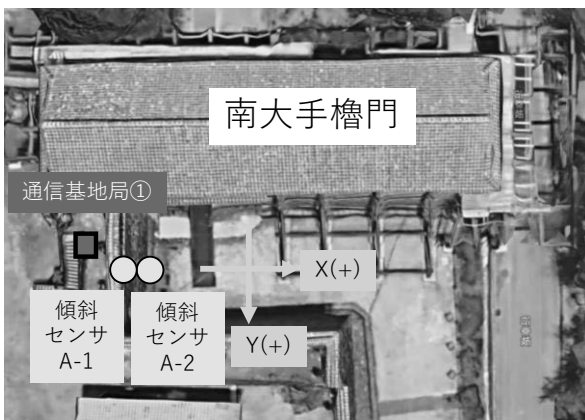
図-7 傾斜センサ設置位置図 (A地点)

現在、図-7、図-8に示すA地点(南大手門東面石垣)に2か所のほかのほか4か所の計6か所で2019年11月24日から計測を継続している。これらセンサの設置箇所は、いずれも前節で示した石垣表面もしくは天端部が孕み出しや引き込みが確認されている箇所であり、長期的な変状進行による不安定化の状況を定量的に把握することを目的としている。本報告では、A地点の2か所の計測例について示し、石垣の安定性評価への適用性について考察を述べる。

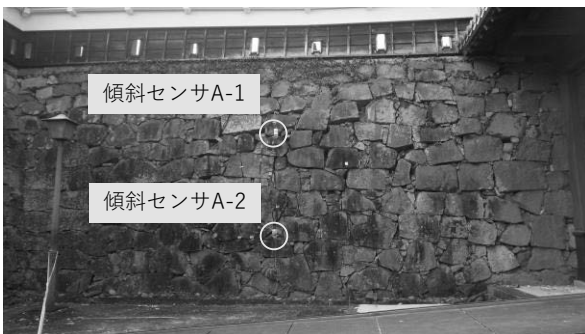
図-8 A地点石垣全景 (南大手門西面石垣)

計測開始時から2022年1月までの2か所での計測結果を図-9、図-10に示す。図-9は、10分間隔で取得した設置センサのx軸ならびにy軸方向の累積傾斜角の推移を示す。A-1とA-2は、それぞれ図-8に示すように石垣下部から約1m、約3mの高さに位置し、いずれも図-3(b)に示す変状分布図のおよそ中央付近の孕み出しが顕著に

表れている箇所に相当する。両者のデータともに、初期値を 0° とした場合、その後の約2年程度の推移は、最大で 1° 程度の変化が確認できるものの、季節的な変動と考えられることから、気温や日照によるデータの変化であると推定される。石垣の挙動としては、ほぼ変化がないと判断することが妥当と考えられる。
