龍ヶ池揚水機場の井戸構造

滋賀県犬上郡豊郷町石畑にある龍ヶ池揚水機場は、日本最初期の地下水水源の揚水機場として土木学会選奨土木遺産に認定されている。しかし現在補修・改修工事が早急に必要の状態にあり、現存施設、特に井戸内部の状態の正確な把握と、建設当初から現在に至るまでの変遷を把握する必要があった。筆者らの実施した計測・実測調査と資料調査の結果より、池は老朽化に伴い幾度か改修されてきたが、明治末頃から我が国で数多く建設された農業用揚水井戸「石積造水源井」の基本的な構造が建設当初からそのまま現地に保たれていること、なかでも石垣および第二枠は、建設当初の部材が現在もそのまま使用されている可能性が高いこと、最下部の枠は1924(大正13)年以降に増築された部分ではあるが、建設時と同様の技術・材料を用いて作られており状態もよいことが明らかとなった。

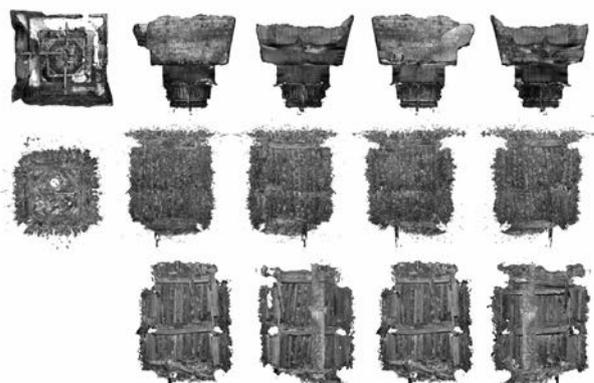
図-3 水面上（上段）水面下（中段）の池の形状と内壁オルズ像（下段）

レーザが届かない水面下については、水中撮影用に設えたカメラ（GoPro 製 GoProHero6）と照明を長い一脚に装着して手動で動画撮影を行い、写真測量を実施した。映像から約 1 秒間隔でフレームを抽出して画像を用意し、写真測量ソフト（Agisoft 社製 Metashape）により、図-3 に示す形状データを得た。

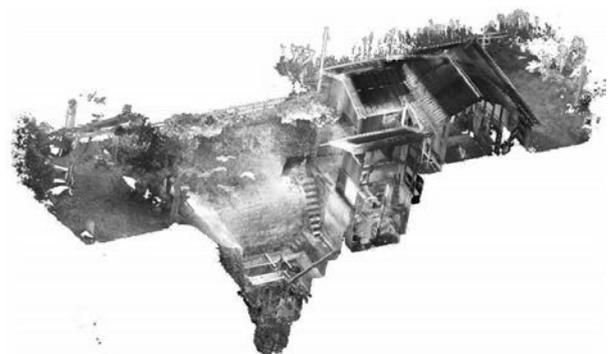
図-4 龍ヶ池揚水機場全体の3次元点群データ（一部）

以上のデータを統合し、図-4 に示すような龍ヶ池揚水機場の全体を一体化した実寸のカラー点群データを得た。ポンプ小屋周辺の狭隘な部分も同様にボイラ室、ポンプ小屋内部を含む建屋全体と、池の内部や石垣等の構造および地表の水路やレンガ構造物等の外観を含み、任意断面での図化が可能となった。池の水面上部分を取得した LiDAR データが 5mm ピッチと粗く、形状にもひずみがあるため、位置合わせの残差（RMS）は約 2~3cm 程度であった。

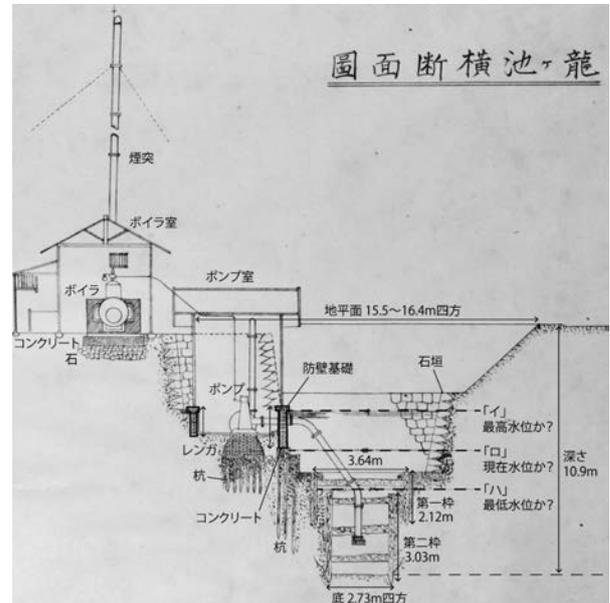
図-9 『龍ヶ池横断面図』 (部分) (施設名、水位、表-1 記載の寸法、枠の寸法を筆者加筆)

建設当初の龍ヶ池の枠は、『龍ヶ池横断面図』 (図-9) によると 2 段であった。2 段の枠のうち上部の大きい方を第一枠、下部の小さい方を第二枠と呼んでいたことが、『龍ヶ池灌漑唧筒運転日誌』と古写真タイトルより確認できる。そして第一枠・第二枠ともに、枠柱と枠柱の中間の柱とそれを支える梁がない。木枠の辺が小さいため不要とされたのであろう。そして貫木が第一枠には 1 本、第二枠には 3 本ある。『龍ヶ池図面』の平面図には、第一枠にの

『龍ヶ池横断面図』 (図-9) では、松丸太の上部の裏に、木枠と地盤の間に充填された栗石が表現されているが、下部には石の代わりに砂と思しき表現がされていて、下部まで栗石が充填されていなかったようにも見受けられる。それに対し『龍ヶ池図面』の断面図 (図-10) では、木枠の裏込めすべてに栗石が表現されている。実際は『龍ヶ池図面』のように、木枠の周り全体に栗石が詰められたものと推測される。

枠の寸法は、『龍ヶ池不動産動産下調帳』に、枠の名称が記されていないものの、大きい方は二間四方(約3.64m)、深さ七尺(約2.12m)、小さい方は一間半四方(約2.73m)、深さ壹丈(約3.03m)と記されていて、これらはそれぞれ第一枠と第二枠に相当するものと推察される(図-9)。現在の龍ヶ池の第二枠の内法は2.91mであり、前項で述べたようにほぼ一致することから、現在の第二枠に使用されている丸太部材は、建設当初の第二枠のものである可能性が高いとみられる。

最後に、想定水位と枠との関係について考察する。『龍ヶ池横断面図』には「イ」「ロ」「ハ」の3つの水位が示されており、これらは『滋賀県犬上郡豊郷村大字石畑唧筒室之図 第壹図』と同じく、「最高水位」「現在水位」「最低水位」にそれぞれ相当するものとみられる(図-9)。この仮説が正しいならば、「現在水位」の場合は2つの木枠は水中にあるが、「最低水位」まで下がると第一枠は貫木より上が水上に露出する計画となっていたことが分かる。つまり実際に建設された龍ヶ池の場合も、水位低下時には木枠が水上に露出する設計であったということが分かる。

龍ヶ池の防壁基礎は、『龍ヶ池不動産動産下調帳』に幅2尺5寸(0.76m)、長さ4尺(1.21m)と記されている。『龍ヶ池横断面図』がある程度正確な寸法で記載された図面であると考えた場合、周辺の石垣の高さなどと比較して、ポンプ小屋の背後の防壁基礎の高さは約1.2mと見込まれ、『龍ヶ池不動産動産下調帳』の「長さ」に相当する。ただし、ポンプ小屋の池に面する防壁基礎は二段のコンクリート基礎と木杭を有する構造であるため、上端高さは同じであるが全体の長さは大きい(図-9)。先述の「地下水利用の灌漑に就て」によると、石積造水源井においてはポンプ小屋への浸水対策が重要であったという。「龍ヶ池横断面図」によると、防壁基礎の最上端が、水位「イ」(最高水位)の少し上の高さに

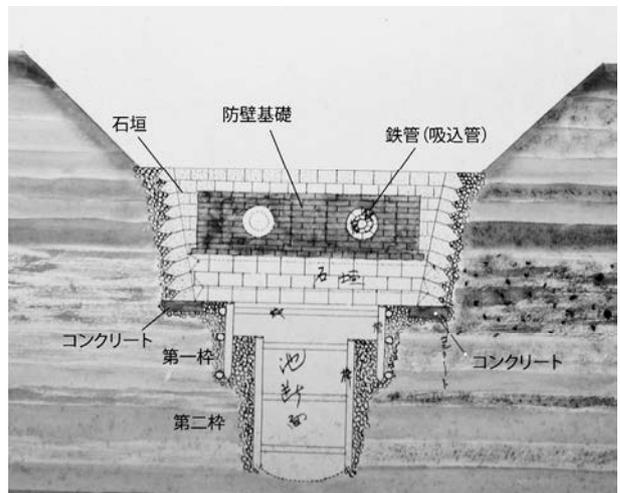
図-10 『龍ヶ池図面』 (部分) (設備名称を筆者加筆)

『龍ヶ池横断面図』(図-9)にあるように、実際に建設された石垣は、ポンプ小屋周辺だけでなく池の上部の四周に設置する設計に変更された。また、同図および『龍ヶ池図面』(図-10)より、石垣の裏には栗石が詰められており、基礎はコンクリートであることが確認できる。

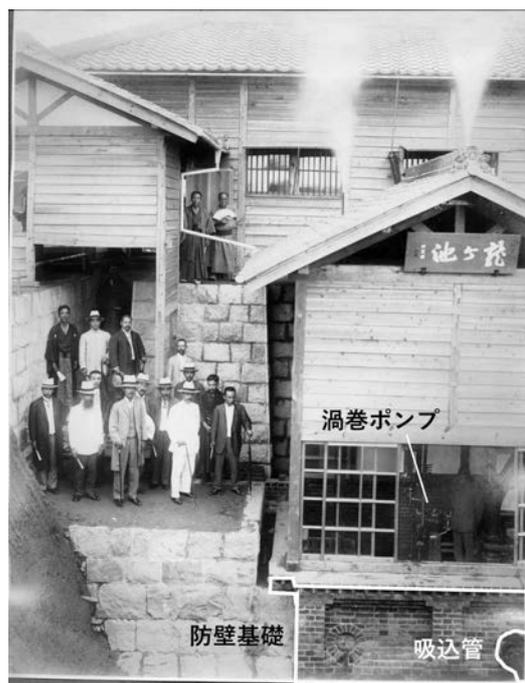
写真-2 古写真「川島知事・添田部長記念撮影(部分)」(『石畑区有文書』、筆者加筆)

古写真（写真-2）によると，龍ヶ池の防壁基礎はイギリス積みで，左右対称に2つの四角い枠のような意匠が施されているほか，最上部にはレンガが斜めに積まれており，控え目であるが装飾的である。左右の四角い枠内には吸込管の接続箇所が1カ所ずつあり，向かって右側のみ使用されていた。

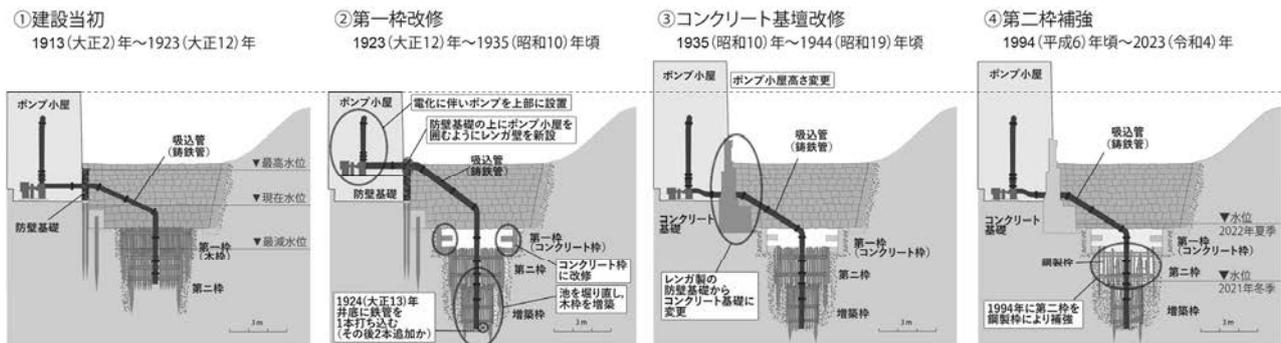
図-12 龍ヶ池揚水機場の池（井戸）部分の変遷

おそらくその掘削工事と同じタイミングで，従来の第一枠，第二枠に加えて，新たな枠が下部に増築された（図-5）。この枠（増築枠とする）は，長さ1.65m，深さ2.63m（ただし底部は栗石で埋まっている可能性あり）と第二枠より一回り小さく，第二枠の内部に設けられた。これにより既存の第二枠の中央の貫木より下部は増築枠の栗石に埋まる形となったものと推測される。増築枠の貫木は3箇所であるが，最上部の貫木の四隅には火打ちがある。この増築枠は，建設時期が遅かったこと，さらに水上に露

正確な年代は不明であるが，龍ヶ池が電化された1923（大正12）年以降，かつ1940（昭和15）年の古写真（改修後の様子が写りこんでいる）の撮影以前に，既存の木製の第一枠を撤去し，コンクリート枠を設置する補修工事が行われた（写真-3）。設置された鉄筋コンクリート枠には，枠の四隅に火打ちのような部分もある。現在の龍ヶ池のコンクリート枠の内法は3.77m（図-5）であり，これは従来の木製の第一枠の長さ3.64mとほぼ同じである。このコンクリート枠は，おそらく，第二枠の外側の栗石層の上に乗せたような状態で施工されたのではないかと考えられる。そしてコンクリート枠と石垣の基礎コンクリートの隙間には，栗石が充填されている。
