# 変状観測による熊本城の被災石垣の 安定性評価に関する研究

平成 28 年(2016 年)に発生した熊本地震により、熊本城の石垣の多くの箇所では崩壊・変状などの被害を受けた。現在も修復工事が進められているが、変状箇所が多く残っているのが現状であり、地震により石垣に変状が生じたのか原因が定かではない中、変状程度の違いによる修復の要否の検討が必要とされている。本研究では、レーザー距離計による石垣表面形状の計測、遠隔モニタリングシステムを用いた天端築石の回転・移動に関する定常観測を行い、進行性変状の有無から安定性評価について検討した。さらに、加速度センサを用いた振動計測による、天端築石の定量的な不安定箇所抽出の可能性を検討した。

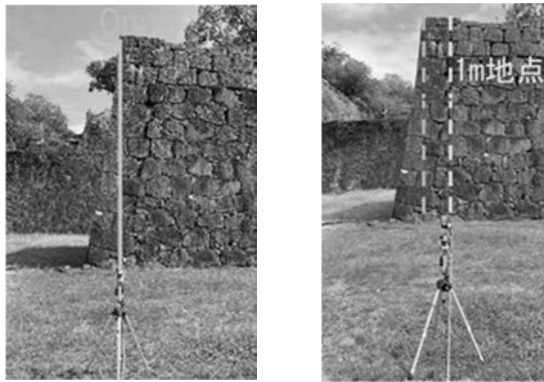
図-1 基準とした0m地点の例(茶櫓跡南面石垣)

計測時にはレーザー距離計から石垣までの延長線と、計測する側線を含む石垣表面が垂直になるように三脚を設置し、隅角部を 0m 基準として 1m 間隔で石垣面を計測する(図-1 参照)。計測した斜距離と角度を基に各築石の鉛直方向・水平方向の座標を求め、断面をプロットする。計測箇所については、東竹之丸西面、南大手門東面・北面、茶櫓跡西面・南面、既往の研究<sup>2)</sup>で計測されていたうち計測可能な 13 側線の計 81 箇所の計測を行った(図-2 参照)。B-1 と I-1 の既往の計測データと 2022 年の計測データを比較したものを図-3 に示す。I-1 は、天端周辺に変状が確認された。今回計測した他の計測箇所では、B-1 のように変状は確認されなかった。

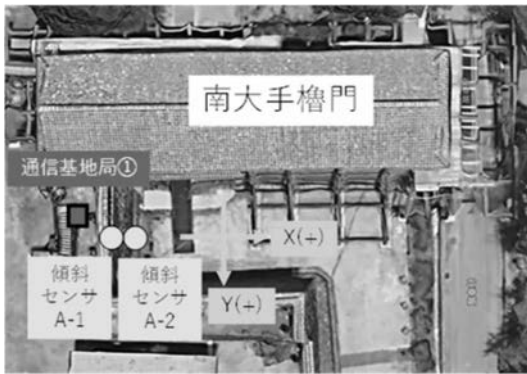
図-6 傾斜センサ設置位置図 (A地点)

石垣下端の奥行き方向を0mとした値を示す。石垣の勾配は、奥行き方向に次第に反る形状をとるので変状が少ない場合は石垣横幅0m地点のように色が層状になる。特に大きな変状を伴う、南大手門東面について示す。南大手門東面石垣の形状分布図においては、図-6に示す全景のように5m地点、6m地点付近で下部から中央にかけて大きく孕み出している形状が確認できる。

観測開始時から2022年10月までの平均気温と2か所での観測結果を図-7に示す。10分間隔で取得した設置センサのx軸ならびにy軸方向の累積傾斜角の推移を示す。A-1とA-2は、それぞれ図-5に示すように石垣下部から約1m、約3mの高さに位置し、いずれも図-4に示す変状分布図のおよそ中央付近の孕み出しが顕著に表れている箇所に相当する。両者のデータともに、初期値を $0^{\circ}$ とした場合、その後の約2年程度の推移は、最大で $1^{\circ}$ 程度の変化が確認できる。また、表-1では春と秋、夏と冬のセンサA-1とA-2のx軸ならびにy軸の累積角度の差を算出することで、気温変化によるセンサの出力値の変化の影響が小さいことが分かる。季節的な気温の変化

により、センサの温度特性の影響が表れているものと考えられるが、一方で石垣の背面地盤が季節的に膨張と収縮を繰り返して変動していることも一つの可能性として考えられる。築石の挙動はほぼ累積変化はないと判断することが妥当と考えられる。
