矢作川・明治用水頭首工漏水事故に伴い 確認された旧頭首工遺構の残存状況と河道特性

2022年5月、矢作川中流の明治用水頭首工（愛知県豊田市）において大規模な漏水事故が発生した。堰上げ背水位の低下により、明治用水への取水が困難になるという事態に陥り、利水者に多大な影響を与えた。一方、頭首工上流の湛水区間が抜水されたことで、直上流に残置されていた明治用水旧頭首工（農業用水史上初期の人造石による大規模堰堤として2007年に土木学会選奨土木遺産に認定）の水没部分が露わになり、遺構全体の残存状況をおよそ半世紀ぶりに確認することが可能になった。また取水量確保に向けた応急対策工事では土木遺産である旧頭首工と旧導流部に大型土嚢を積み取水位を確保するという異例の展開があった。本稿では、これら一連の経過及び、調査から浮かび上がった旧頭首工による矢作川本川の堰上げの実態から、同湛水区間の河道特性について取りまとめた。加えて現在、河川管理者（国土交通省豊橋河川事務所）が同湛水区間で計画中的「鵜の首狭窄部対策事業」との関係についての考察、その他、今後の課題・展望について示した。

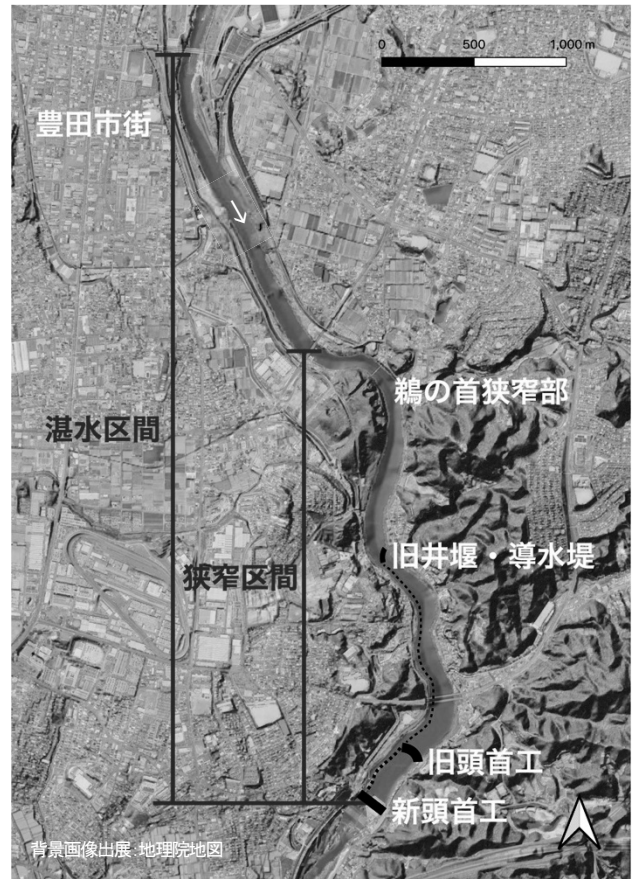
図-3 明治用水頭首工位置と湛水区間(34.6K～39.4K)

新頭首工(距離標:34.6K)の堰上げ背水は、常時、上流の豊田市街に位置する久澄橋(39.4K)下の「久澄橋の瀬」下流まで及んでおり、縦断距離にして4.8kmが定常状態では水面勾配がほぼフラットの湛水区間となっている。また新頭首工は取水水位確保のため、ゲート操作により水位一定(30.1m)で運用していることが分かっている¹⁰⁾。漏水事故により新頭首工直上流は敷高(EL.27.5m)以下まで、2.6m以上水位低下したことにより、湛水区間も相当な水位低下が予想された。そのため事故直後の5月20日に現地調査を実施した。

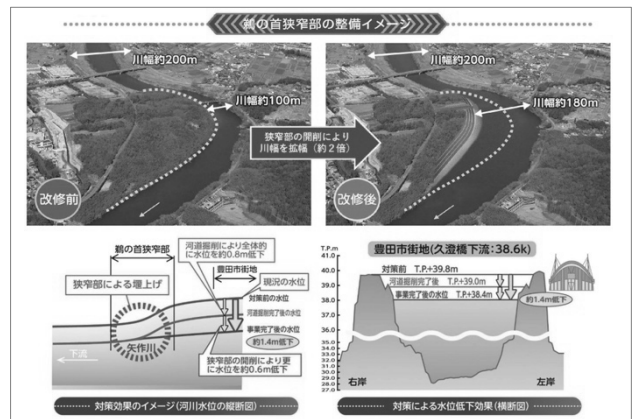
図-12 鵜の首地区水位低下対策事業概要

河川管理者は2020(令和2)年度から、鶉の首狭窄部の抜本的対策として「矢作川鶉の首地区水位低下対策事業」¹²⁾に乗り出した(図-12, 13)。新頭首工(34.6K)~竜宮橋(37.6K)付近までの事業区間について、狭窄部の開削、河道掘削(浚渫)、樹木抜開を項目として挙げている一方、資料⁹⁾ではこれらの遺構については一切触れられておらず、農政局・土地改良区との協議も公には確認できない。

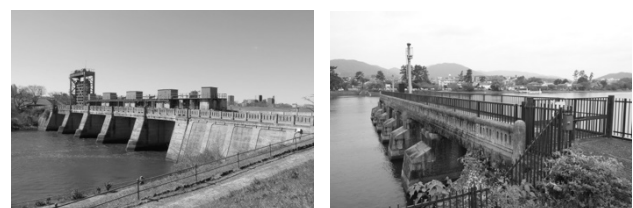
図-14 河道中に保存された遺構の例

土木遺産の保護と治水をバランスする方法について、他河川での以降の保存事例(タイプは異なるが例えば「荒川・旧岩淵水門」,「瀬田川・南郷洗堰」等, 図-14)も参考に、識者や市民の意見をもとに検討することが望まれる。なお、土木史としての明治用水旧頭首工の建設から運用, 残置に至る詳細な過程の解明については今後の課題である¹³⁾。

左: 旧岩淵水門(荒川) 右: 旧南郷洗堰(瀬田川)
