# 釧路川湿原ミティゲーションについて<sup>1</sup>

## Mitigation of Wetland in Kushiro

許士裕恭<sup>2</sup>・斉藤仁史<sup>3</sup>

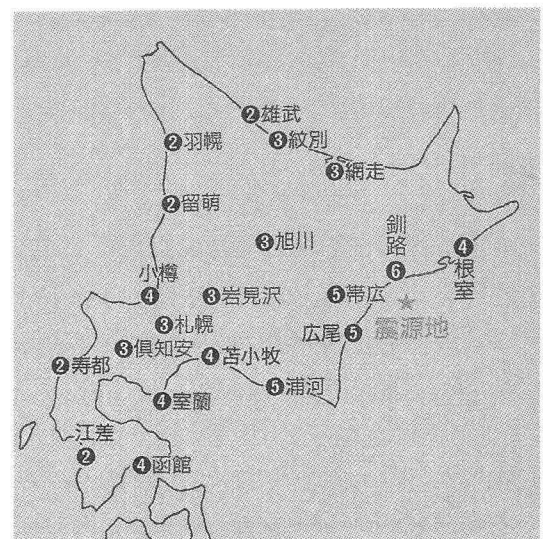
図—2 震度位置図

1993(平成5年)1月15日午後8時6分、大きな衝撃音と激しい横揺れを伴い、釧路沖地震が発生した。震源地は、釧路市の南約20kmの沖合いで、震源の深さは約107kmと推定され、マグニチュード7.8の大地震であった。震源に近い釧路市では観測史上初の烈震、震度6(改正メルカリ震度9)を記録し、地震発生と共に火災や崖崩れによる家屋の消失・倒壊が起こり、

市内各地では水道本管の破裂やガス漏れの発生によって、市民生活を直撃する大きな被害が続いた。また、火傷や切り傷、打撲などによる死傷者も続出し、死者 1 名、重軽傷者 932 名の人的災害も生じた。さらに、住宅被害は全壊が 44 棟、半壊が 155 棟、一部破損 4,267 棟であり、そのほとんどは釧路市に集中した。一方、JRをはじめとする交通機関への影響も大きく、線路の陥没変形、道路の陥没、法面の崩壊などが各所で起こり、交通機関は一時麻痺状態となった。また、港湾施設被害も発生しており、釧路副港では荷役作業にも支障が生じた。ただし、震源が深かったため、津波の発生やこれによる被害は免れることができた。
