# 長良川における河岸侵食の現地観測（中間報告）

柿崎恒美\*・廣瀬昌由\*\*・酒井佳治\*\*\*

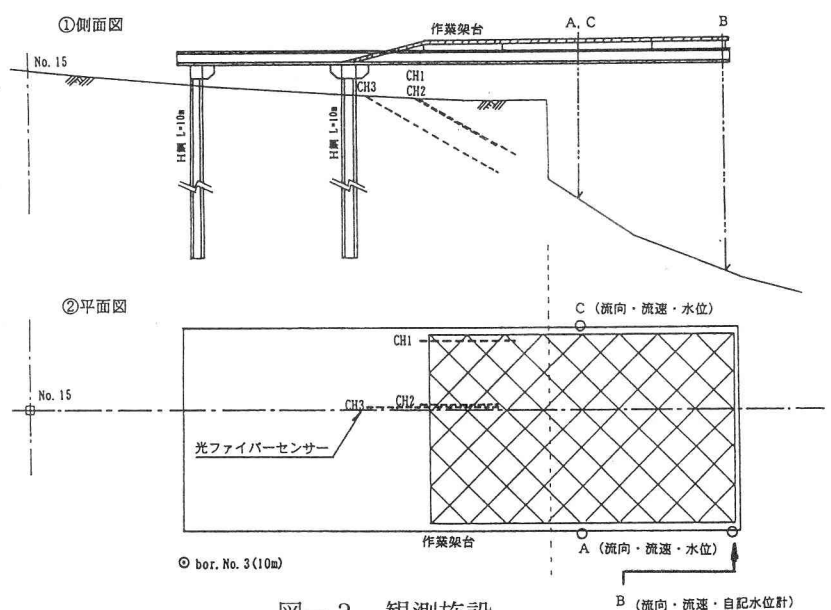
図-3 観測施設

この原理を応用して河岸に光ファイバーを埋設し侵食に伴う光ファイバーの欠損を測定することとした。

具体的には図-3に示すように高水敷から河岸に向かって斜めボーリング孔を掘削し、孔中にコンピュータ接続した光ファイバーを取り付けた10cm 毎に節がある塩ビ管を充填材とともに挿入した（図-3中のCH1、CH2、CH3）。河岸が侵食されていくにしたがって、塩ビ管が崩し、このとき塩ビ管に取り付けられた光ファイバーが塩ビ管の節のところで切断されるため、レーリー散乱の程度により切断箇所の特定ができる。この方法により、水平方向には、1コの塩ビ管長である10cm まで、鉛直方向には、光ファイバーの傾斜孔が鉛直方向に75cmの間隔で設置してあるため、この程度の精度で侵食幅の測定が可能となる。この方法と合わせて、高水敷には釘に紙を巻いたマーカーを埋め込んでおり、固定したビデオカメラにより侵食とマーカーの関係を撮影することとした。

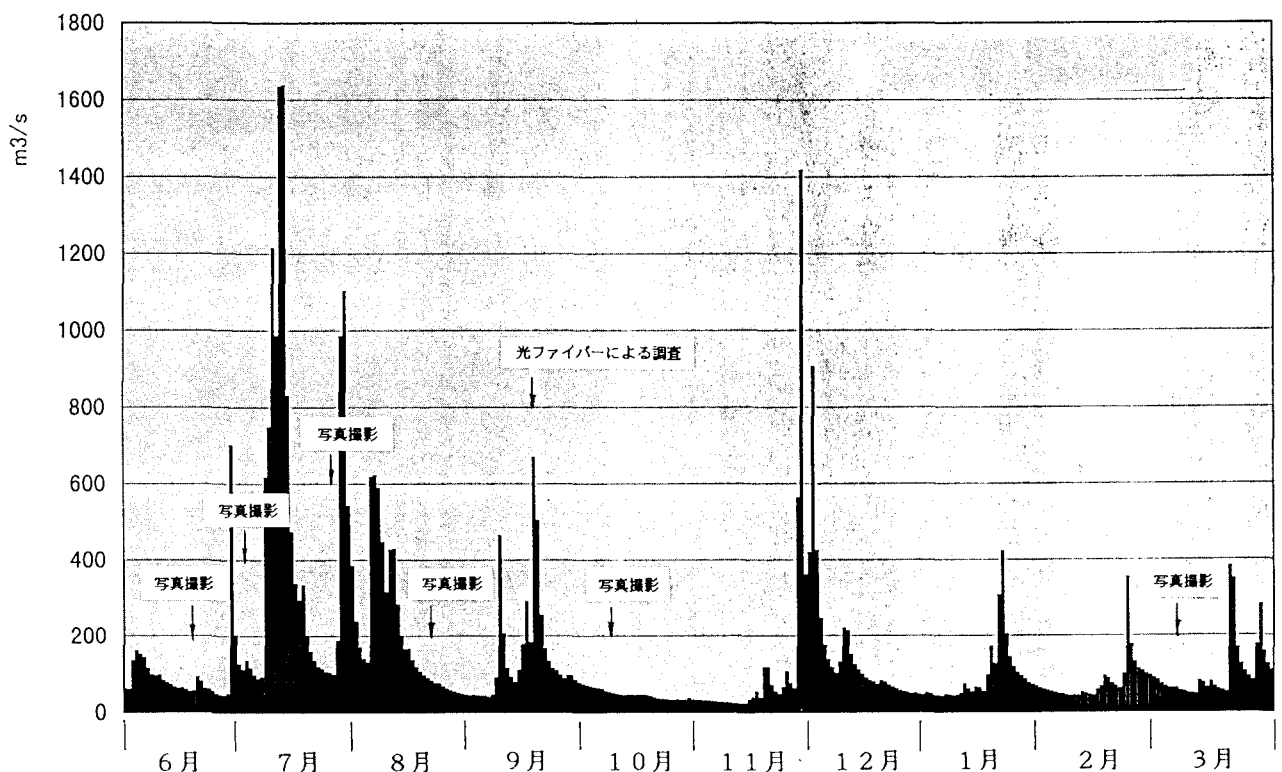
図-4 日流量の変化（壱保）と観測実施日

平成9年度の出水状況及び調査実施日は、図-4に示すとおりであり、光ファイバーによる侵食調査については、9月17日に発生した台風20号による出水時に1回実施した。また、写真撮影については主な出水の前後で6回実施している。

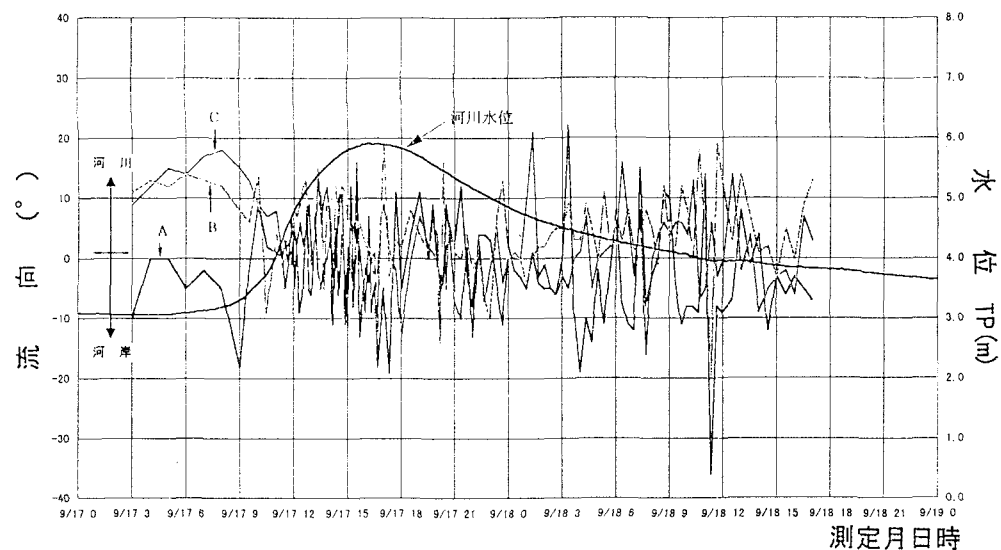
図-6 流向の時間変化

図-5、図-6は、光ファイバーによる侵食調査の実施期間における観測地点の水位及び観測架台から電磁流速計により測定した水面付近（水面下約20 cm）の流速と流向を示したものである。

図-5により流速と水位の関係を比較して見ると、洪水初期は水位が上昇するに従って流速も増加するが、水位ピーク時には流速は減少し、その後、水位下降期には、流速は著しくばらつきながらも再び増加の傾向を示す。また、流向については、全体として乱れているが、水位ピーク時付近で特にそのばらつきが大きい。

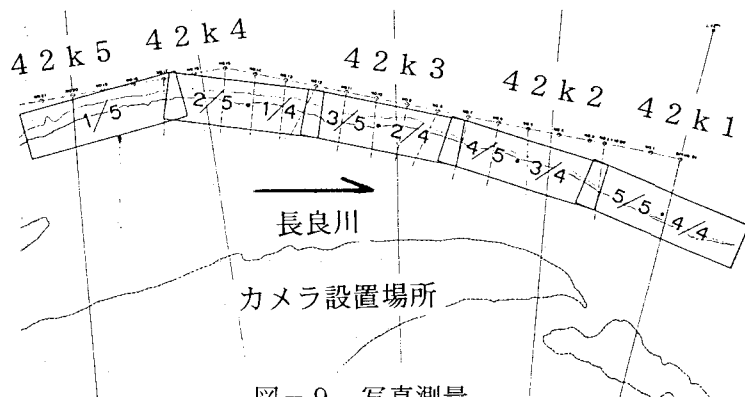
図-9 写真測量

平成9年度については、4. 1で示したように、写真測量（図-9）を計6回実施している。図-10～図-12は、それぞれ写真測量の結果から、1回目から6回目、2回目から3回目及び5回目から6回目の侵食量の鉛直方向の平均値の流下方向の変化を見たものである。この結果が

ら、同一の出水に対しても、侵食量は流下方向に大きく変していることが分かる。また、ある地点のみが常に大きく侵食されている訳ではないため、一連の侵食区間でも大きく影響を受ける場所が移動していると思われる。
