# 流域全体を視野に入れた住民参加による流木災害調査 -青森県下北郡大畑川の9805号台風に伴う洪水被害-

FIELD OBSERVATION OF FLOOD DAMAGES  
ACCOMPANIED WITH MANY DRIFTWOOD UNDER COLLABORATION  
WITH LOCAL PEOPLE IN VIEW OF WATERSHED MANAGEMENT  
- FLOOD DISASTER OF OHATA RIVER IN AOMORI PREFECTURE DUE TO TYPHOON 9805 -

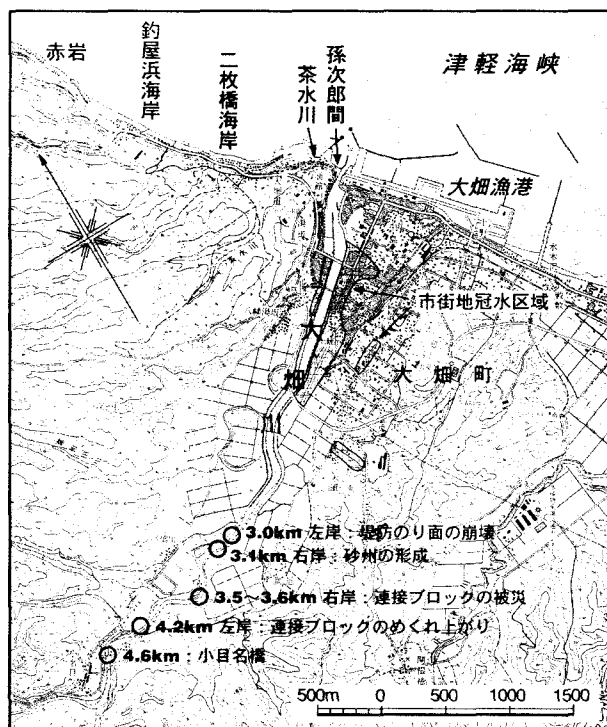
図-4 大畑川の下流部河道と海岸の位置

まず、図-4には、大畑川下流部と海岸線の位置図を示す。大畑川は大畑市街の西端をぬって津軽海峡へ流入している。河口の東側に隣接して大畑漁港の防波堤が延びている。大畑漁港は河口より東側約1.6kmまで広がっている。東側を防波堤によって区切られていること、また台風時北東方向から波が入射したために、大畑川を流下した流木のほとんどは西側の海岸へと流出した。

常に希なことであった。1998年9月26,27日、市民フォーラムと研究者が共同で大畑川流域の現地踏査を行い、流木の発生・流下、そして堆積について現地状況を調べた。なお、大畑川の上流域は青森ヒバの産地として全国的に有名であり、国有林が流域の森林面積の90%以上を占めている。現地踏査では、大畑川を河口から上流方向に遡りながら調査した。図-4に示したように、大畑町の中心市街地は右岸側に位置している。市街地では主として右岸側の細長い区域で浸水が発生した。また、市街地より上流での河川施設被害等の発生箇所を図-4に示す。それらの詳細は文献3)に詳しい。
