# 2000 年 9 月東海豪雨における 天白川水害の問題点

## PROBLEMS OF TENPAKU-RIVER FLOOD IN TOKAI HEAVY RAIN ON SEPTEMBER 2000

富永晃宏<sup>1</sup>・庄建治朗<sup>2</sup>  
Akihiro TOMINAGA, Kenjiro SHO

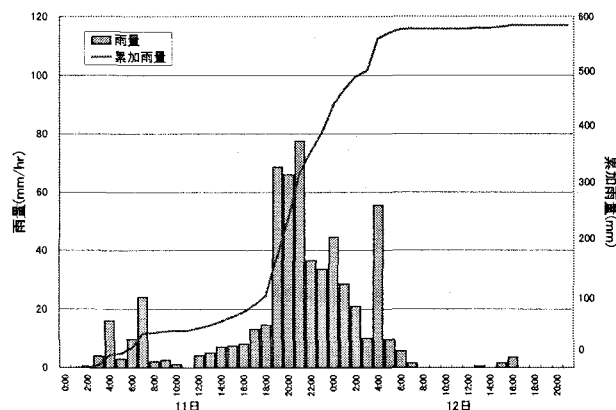
図-2 降雨時間分布（天白雨量観測所）

2000年9月11日から12日にかけて、日本付近に停滞していた秋雨前線に台風14号から湿った空気が流れ込み活発化させ、次々と発生した雨雲が東海地方に記録的な雨を長時間にわたって降らせた。名古屋市の天白土木事務所の雨量観測所における降雨時間分布を図-2に示す。時間最大77mm、3時間最大212mm、総雨量585mmであった。これより下流の緑土木の観測所では、時間最大105mm、総雨量641mmにも達した。一方、総降雨量の愛知県内地域分布を図-3に示す。総雨量500mmの等値線を太く示し、ま

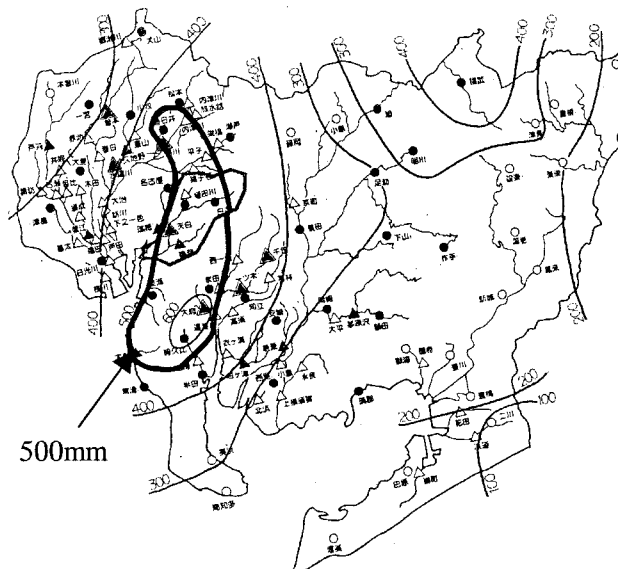
図-3 愛知県総雨量地域分布

た図中に天白川流域を示している。知多半島北部から名古屋市東部にかけてピークが現れており、特に天白川流域は、ピーク領域にすっぽりと入っていることがわかる。

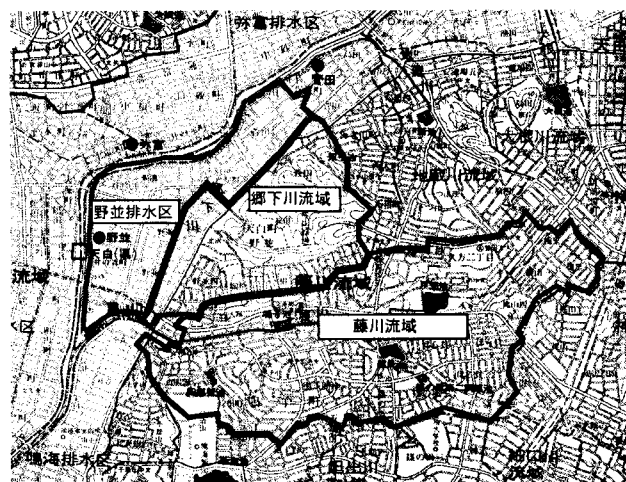
図-5 野並周辺流域図

天白川流域の野並地区は、図-5 に示すように天白川とその支川の藤川およびさらにその支川となる郷下川に四方を囲まれた地域であり、今回の水害で最も浸水被害が大きかったところである。この地区は野並ポンプ所のポンプ排水区域であるが、郷下川流域と藤川流域を高い位置に控えており、両河川流域は藤川に合流した後天白川へ合流する。地形的に見ると、郷下川は野並排水区の地盤より高い位置にあり、その流域は東に向かって急激に標高が高くなっている。今回の水害における湛水深の分布を図-6 に示す。2.0m 以上の湛水域が広い範囲に及んでおり、これから郷下川から急激に地盤が下がっていることが見て取れる。この地区の湛水深と湛水体積を示すと図-7 のようになる。1.5m からほぼ直線的に増大しており、低地が盆状にくぼんだ地形であることがわかる。最大湛水深は 2.8m であった。
