# 東海豪雨のインパクトを受けた 愛知県の多自然型川づくり調査

## THE IMPACT OF THE TOKAI HEAVY RAINFALL ON THE NATURE-ORIENTED RIVER WORKS IN AICHI PREFECTURE

安部 友則<sup>1</sup>・近藤 朗<sup>2</sup>

<sup>1</sup>愛知県建設部河川課長 (〒460-8501 名古屋市中区三の丸三丁目1番2号)

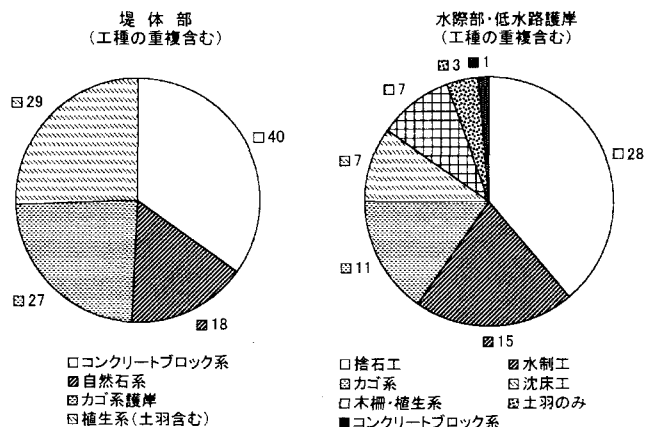
図-3 工種別内訳

調査箇所のうち、低水護岸あるいは水際部の多様化を図るために工事を行ったのは、41河川70区間あり、内訳は捨石工 26、水制工 15、籠系 11、沈床工 7、木柵・植生系 7、土羽のみ 3、コンクリートブロック 1である。
