## H12. 9東海豪雨による流木の調査

## INVESTIGATION OF THE DRIFTWOOD BY THE FLOOD IN SEPTEMBER, 2000

森田 実<sup>1</sup>・田中茂信<sup>2</sup>・高橋洋一<sup>3</sup>

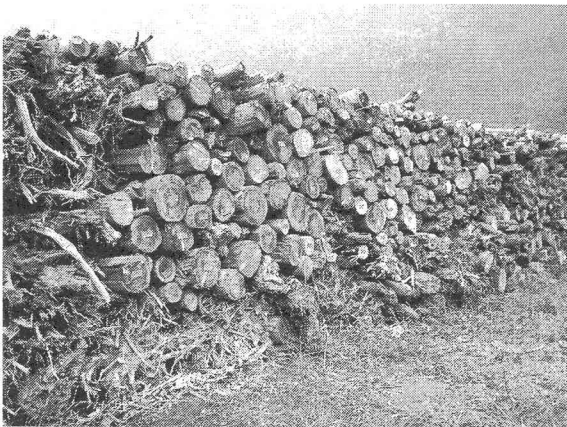
表－１ 樹種等別流木の本数

調査した流木の本数は合計8673本である。樹種別にみるとスギが圧倒的に多く、全体の78%を占める。続いてヒノキの11%、広葉樹7%、用材2%、アカマツ・クロマツ1.4%の順になり、平谷村で多いカラマツはほとんどみられなかった（表－1）。なお、広葉樹の流木は、樹種の特定ができるものはほとんどなかった。

矢作ダム集水域ではヒノキ林がもっとも多いにもかかわらず、流木の78%をスギが占めている。これは、崩壊地と樹種の分布の関係によるものと考えられる。今回の豪雨における崩壊地は、いわゆる「沢抜け」等谷部の崩壊が顕著である。このことは釜井<sup>1)</sup>によっても指摘されている。スギは通常、水分条件のよい場所が適している

ため谷部に植栽され、逆にヒノキは、スギより乾燥した条件がよいため、斜面の中腹部に植林される。昔からの植林する場所を示すことわざで、「尾根マツ、谷スギ、中ヒノキ」ともいわれているように、多くの場所でのこのような樹種分布となっている。このように流木の8割近くがスギなのは、流木の発生源と推測される崩壊が多発した谷部に、スギが多く植林されているためであると考えられる。実際に現地の崩壊地付近の植生をみると写真－４のようにスギの人工林が多い。

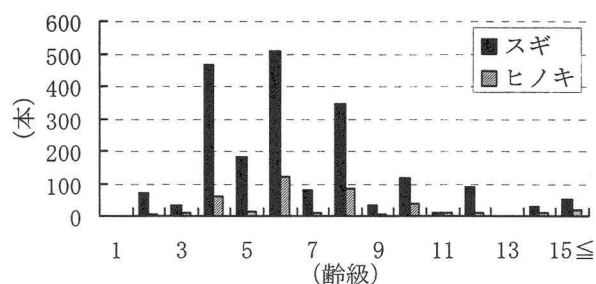
〔a〕立木が発生源と推測される流木

発生源が区分できた流木のうち樹齢が確認できたのは、スギが2,349本、ヒノキが481本であった。これらを年齢別に区分（1年齢＝5年）したものを図-6に示す。

釜井<sup>3)</sup>および清水<sup>4)</sup>によると15年生以下の幼年齢の崩壊が多いことが報告されている。しかし、15年生以下の
