出水に伴い発生した流木の影響

EFFECTS OF DRIFTWOOD GENERATED BY FLOODING

鈴木優一¹・渡邊康玄²
Yuichi SUZUKI and Yasuharu WATANABE

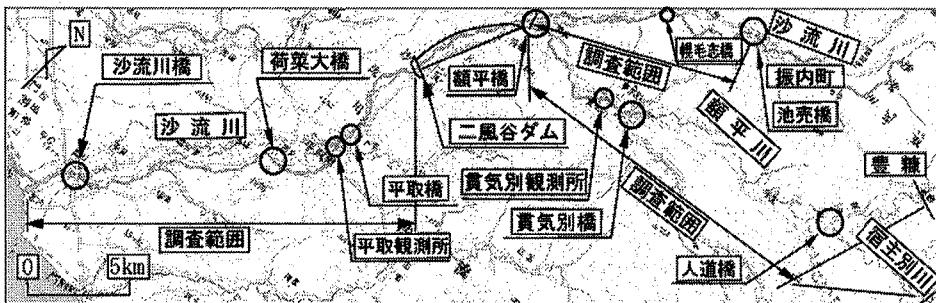
図-3 沙流川調査位置図

調査範囲は、図-3に示す沙流川が河口から二風谷ダム貯水池を除く振内町までの約33km、支川の額平川が沙流川との合流点から約29km、その支川の宿主別川が合流点から約6kmの合計約68kmの河道内とした。二風谷ダム貯水池については、二風谷ダム管理所で別途流木調査を行っているため、調査範囲から除外した。
