利根川下流部における六大深掘れ原因と 低水路改修の評価

CAUSE OF THE SIX SCOURING PORTIONS AND EVALUATION OF
CORRECTING THE MAIN CHANNEL IN THE LOWER TONE RIVER

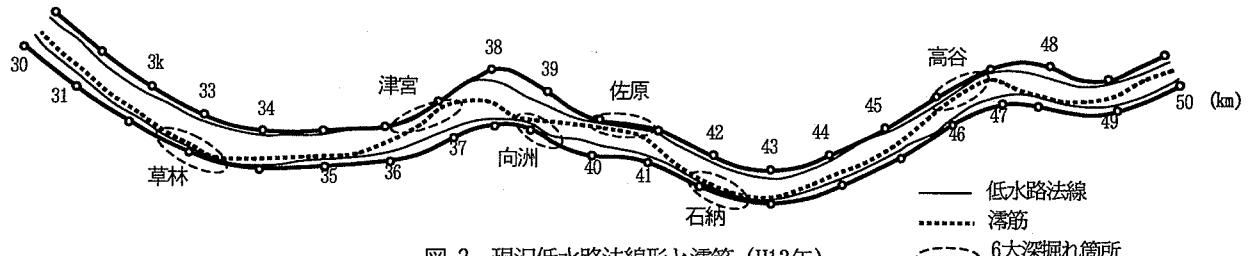
図-2 現況低水路法線形と濁筋 (H13年)

利根川30km～50kmには6つの大きな深掘れが存在する。図-2,3はそれぞれ現況の低水路法線と濁筋、河床縦断図を示している。六大深掘れ箇所は平面図に示す位置、上流から高谷、石納、佐原、向洲、津宮、草林の各地先に位置する。高谷、石納、草林の深掘れは湾曲部の外岸に位置しており、向洲は湾曲部内岸寄りの水衝部に位置していることから、洗掘原因がそれぞれ遠心力による二次流と水衝部と概ね推定できる。一方、佐原の深掘れは、40.0km～42.0kmの直線的な区間に存在するにもかかわらず、40.5km付近右岸際に深掘れが生じている。また、津宮の深掘れは、湾曲部外岸側に位置するにもかかわらず、低水路中央付近で深掘れが生じている。ここでは、佐原と津宮の深掘れの原因について検討する。

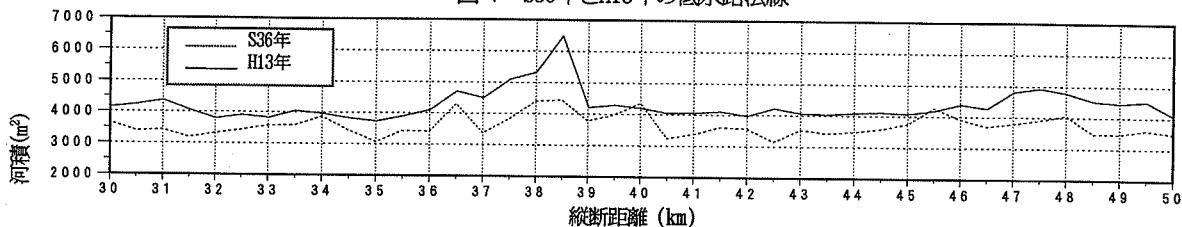
図-8 S36年とH13年の河積の縦断図（0.5kmピッチ）

図-7は、S36年とH13年の河道法線形を示している。図中の灰色あるいは斜線で示された箇所で改修が実施された。その内容、時期は表-1に示されている。S36年からH13年にかけて、全般的に深掘れが解消している。図-8は、河床が平坦化した箇所や濾筋位置が変化した箇所を除き、計画高水位以下の断面積で表した河積が、河道改
