# 宮城県北部地震による 河川堤防被害調査について

SURVER AND RESEARCH OF DAMAGE TO RIVER EMBANKMENTS CAUSED  
BY THE MIYAGIKEN HOKUBU EARTHQUAKE

This paper reports the results of investigations of the damage to the embankments in the Naruse River caused by a great earthquake originating in the north of Miyagi prefecture on July 26, 2003.

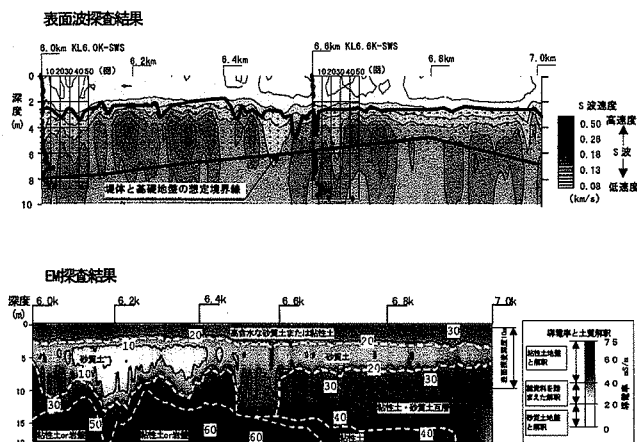
図-8 物理探査結果の例

c) サウンディングによるN値換算で見た場合も、堤体のN値は2~4を示す区間が多い。被災を受けた区間は総じてN値が低い堤体であると言える。また、既往調査でのサウンディング結果を比較すると地震前後での貫入抵抗はほとんど差がない区間が多い。

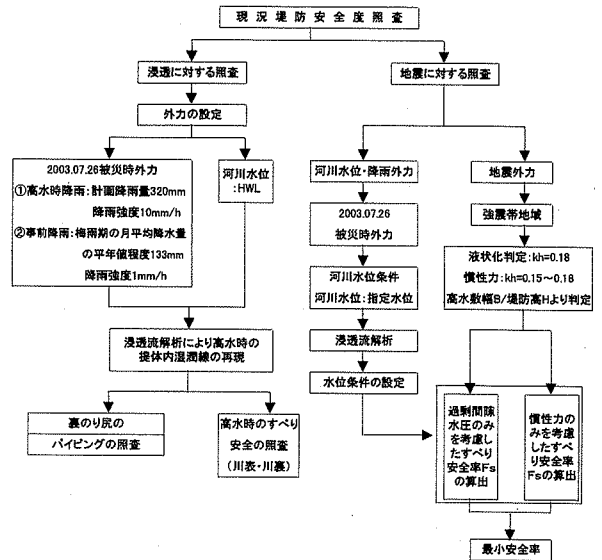
図-12 現況堤防照査フロー

堤防の健全度評価において「危険度が高い」区間の代表断面を抽出し，「浸透」及び「地震」に対する安全度の照査を試みた。

照査の結果は，現況断面においては浸透及び地震において，所定の安全率を下回る断面が確認されたものの鳴瀬川左岸4.2k，8.2k，14.7kでは，堤防が完成することによってその安全率が確保できる結果となった。
