# 利根川堤防で発生した漏水に関する調査事例

## A CASE OF INVESTIGATION ON LEAKAGE AT TONE RIVER DIKE

佐藤 宏明<sup>1</sup>・中山 修<sup>2</sup>・佐古俊介<sup>2</sup>

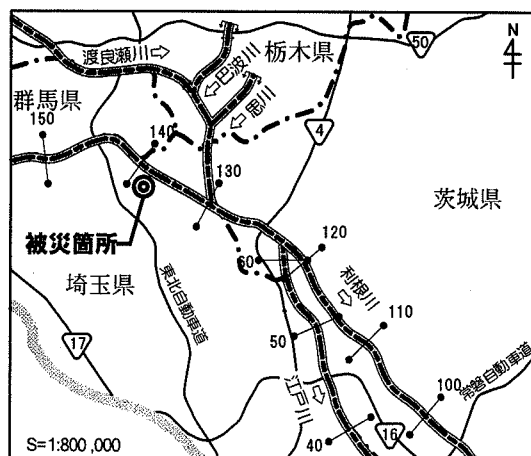
図-1 漏水箇所位置図

図-1 に示す利根川右岸の埼玉県加須市大越地先では、平成 13 年 9 月の台風 15 号による出水の際に、堤体および基礎地盤において漏水が発生した。この漏水については、大きな被害には至らなかったものの、重要水防箇所以外の箇所で発生したこと、計画高水位には達しない水位で発生したこと等を重視し、詳細な調査を実施した。調査に当たっては、漏水箇所の地形・地質、過去の堤防改修の変遷等に関する資料調査のほか、漏水箇所の開削調査、ボーリング調査等を実施した。

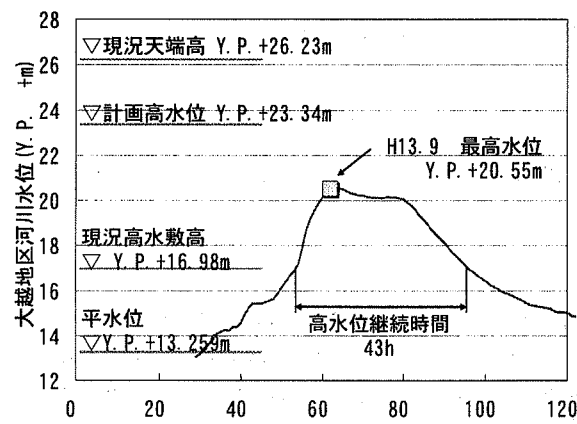
図-2 平成 13 年 9 月台風 15 号における河川水位

平成 13 年 9 月の台風 15 号により、9 月 8 日夕方から降り続いた豪雨は、11 日夜までに利根川上流域の平均雨量で 246mm に達した。この豪雨による出水に伴い、利根川上流の 7 観測所で警戒水位を大きく上回る水位を観測した。この出水における河川水位の経時変化を図-2 に示す。

出水中の最高水位は計画高水位より約 2.8m 低く、高水敷高以上の水位継続時間は約 43 時間であった。

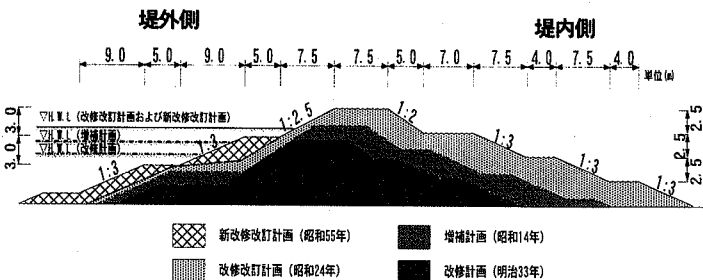
図-5 利根川上流部の一般的な築堤履歴

利根川上流部の一般的な築堤履歴を図-5 に示す。これより、利根川堤防は、明治 33 年の改修計画から昭和 55 年新改修改訂計画まで、4 回の改修計画による整備とそれ以降、広域地盤沈下対策の嵩上げも行われており、
