# 2003年台風10号出水における沙流川での橋梁被害

Flood Damage to Bridges on Saru River from Typhoon Etau (Typhoon No.10), 2003

阿部修也<sup>1</sup>・渡邊康玄<sup>2</sup>・長谷川和義<sup>3</sup>

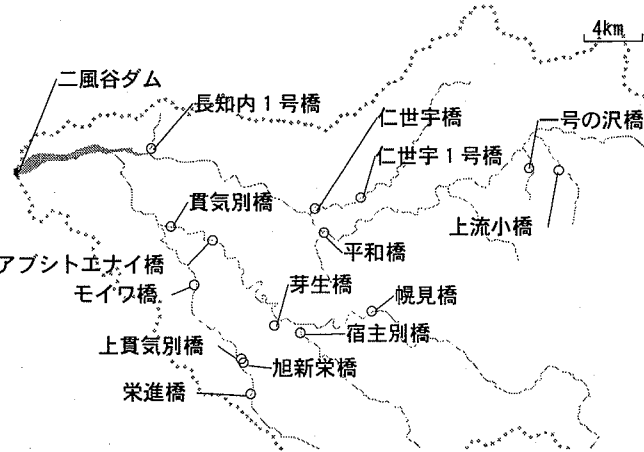
図- 2 沙流川流域の被災橋梁の位置

特に被害が著しかったのが、沙流川左岸支川の額平川・貫気別川流域の橋梁であり、沙流川合流点から7.3kmに位置する貫気別橋に併設された人道橋は流木の堆積により、橋脚が下流側に傾斜する被害が出ている。

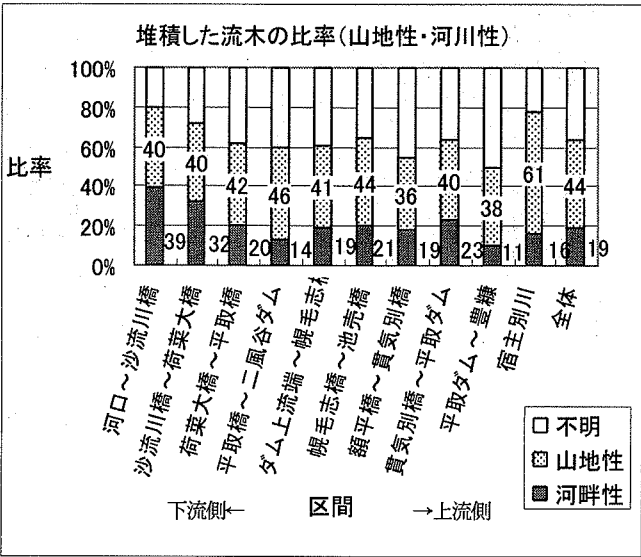
図-4 沙流川流域の流木樹種

鈴木ら<sup>3)</sup>は、沙流川等の過去の河道内河畔林樹木調査において、ごく普遍的にみられたヤナギ類・ドロノキ・ケヤマハンノキ・オニグルミなどの高水敷等の河畔林に多く生育している広葉樹を河畔性樹種、それら以外のイタヤカエデ・ハルニレ等の広葉樹とエゾマツ・トドマツ等全ての針葉樹で主に周辺地域で山地林として多く生育している樹木を山地性樹種として区分し、当該洪水後の河道内堆積流木の分類を行っており、これらの検討から、下流側は

ど河道内河畔林由来の流木が多い傾向にあり、山地性樹種の流木は上下流の差異はあまり無いことを明らかにしている。(図-4)
