# 低湿地堤防の弱点箇所と安全性に関する考察

## STUDY ON LEVEE SYSTEM AND IT'S WEAKPOINT IN LOW-LYING WETLAND AREAS

The qualitative weak points exists for ground property and non-homogeneous characteristic of levee body in low-lying wetland areas in the Ishikari River down stream, and these can cause levee failure and leak of water in flood.

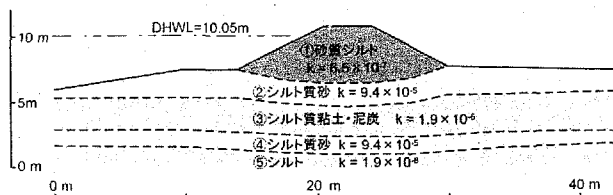
図-1 No. 9地点堤防の土層モデル

a) No. 9地点：図-1は、No. 9地点における土層モデルである。主な条件は表-4、表-5に示した。

図-2は、浸透流解析結果を示し、堤体内の浸潤線は上昇しているが、堤内側の法尻部分の局所動水勾配はih=0.351、iv=0.157でありパイピングの発生はない。

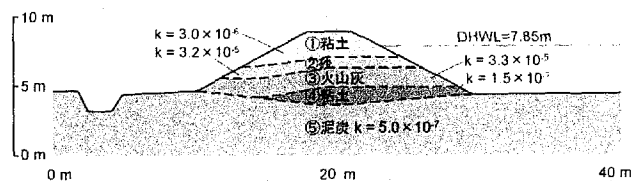
図-6 No. 1地点堤防の土層モデル

a) No. 1地点：図-6は、No. 1地点における土層モデルである。主な条件は表-6に示した。

図-7は、浸透流解析結果を示し、浸潤線は堤体の半分以上上昇している。堤内側の法尻部分の局所動水勾配は  $i_h=0.579$ ,  $i_v=0.359$  であり、水平方向でパイピングが発生する。図-8は、円弧すべり解析結果であり、 $F_s=0.966$  となり法すべりが発生する。この地点の現象は、パイピング及び法すべりであり、結果は災害現象と整合する。

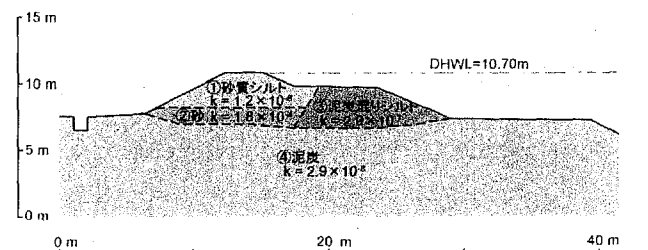
図-9 No. 3地点堤防の土層モデル

b) No. 3地点：図-9は、No. 3地点における土層モデルである。主な条件は表-7に示した。

図-10は、浸透流解析結果を示し、堤体内の浸潤線は上昇量は小さいが、堤内側の法尻部分の局所動水勾配は、 $ih=0.507$ 、 $iv=0.084$ であり、水平方向でパイピングが発生する。この地点の現象はパイピングであり、結果は災害現象と整合する。この洪水では、洪水継続時間が短いため、パイピングで止まったものと考えられる。

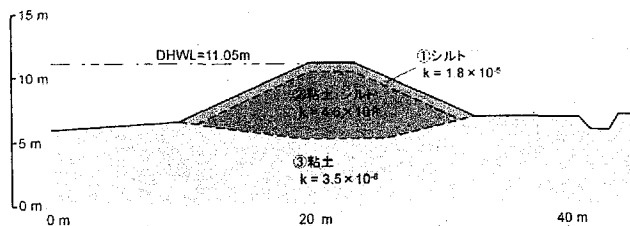
図-11 No. 7地点堤防の土層モデル

c) No. 7地点：図-11は、No. 7地点における土層モデルである。主な条件は表-8に示した。

被災時には、写真-1に示すように、堤防の表面部分がすべり破壊を起こしており、円弧すべりにより堤防内部の深くまで破壊していない。この状況から、法すべりは旧堤防表面がすべり面となり法すべりが発生したと考えられる。

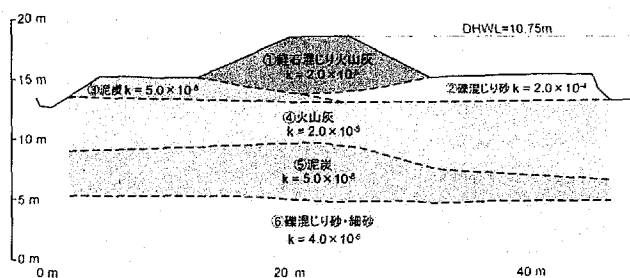
図-16 No. 15地点堤防の土層モデル

堤防の土質土層構成は、決壊部と周辺より推定した土層モデルを図-16に示し、主な条件は表-9に示した。

このような、土層構成の場合に発生する現象としては、難透水層が、下位の透水層からの水圧を受けて破壊する浸透破壊現象があり、堤内法尻の土層の重量 $G$ と、この土層底面に作用する揚圧力 $W$ の関係から $G/W < 1.0$ になる場合は、浸透破壊が発生する可能性がある。

図-19は、堤内側法尻の泥炭層についての $G/W$ の時刻歴図であり、最高水位の終了時間の前後の数時間において $G/W < 1.0$ となり、浸透破壊の発生の可能性が高い。

このことから、洪水による堤体法尻部分におけるパイピングの発生と堤内側法尻付近の地盤の浸透破壊による侵食により、法面のすべり破壊が連鎖的に助長され決壊したものと推定することができる。
