# 石狩川下流河岸の安定化について —波浪による河岸侵食防止と多様な河岸線の回復—

STABILIZATION OF RIVERBANKS AT THE DOWNSTREAM OF ISHIKARI RIVER  
-PREVENTION OF BANK EROSION CAUSED BY WIND WAVES AND RECOVERING  
DIVERSE BANK LINES-

手代木隆二<sup>1</sup>・森由行<sup>2</sup>・渡邊康玄<sup>3</sup>

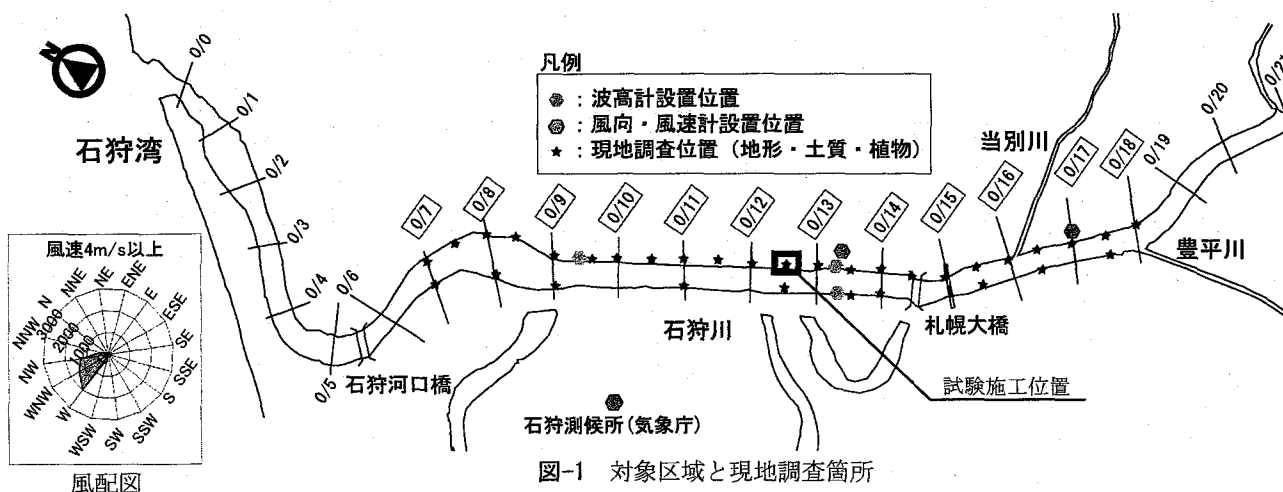
図-1 対象区域と現地調査箇所

石狩川下流で河岸の侵食が激しい箇所は KP9.0～

KP18.0 の右岸側であり、平成 9 年から平成 16 年までに 17m 程度侵食された場所も存在する。その水際はほとんどが垂直に切り立っており、水際植生はほとんど見られない単調な河岸となっている。これに対し、左岸側の水際は比較的緩やかな横断勾配を持ち、植生に覆われている箇所が多い。

当該地の風向・風速については、結氷期を除く年間の風を 4m/s 以上の強風に絞り込むと図-1 のような風配図となり、西北西の卓越した風向から風波は右岸にあたる頻度が高くなる。

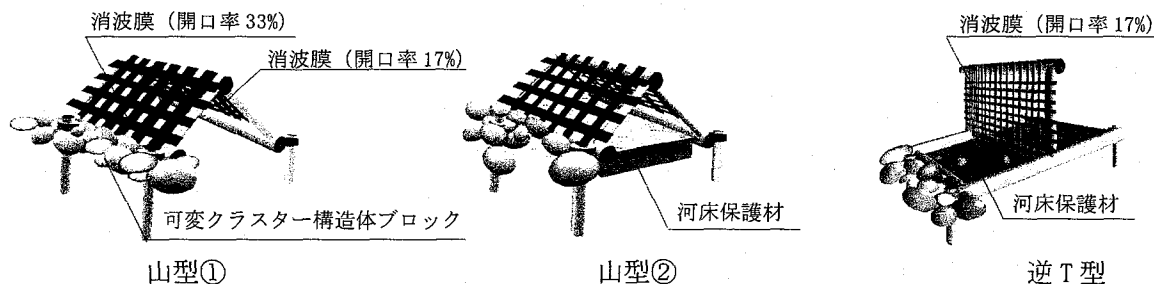
図-3 消波構造物の試験タイプ

構造物の試験タイプはコスト, 予想消波効果, 強度の異なる 3 タイプ (図-3) とし設置延長は, 回折

消波構造物の素材は空隙率の高いものを使用して、消波に際しては構造物への負荷や反射波をできる限り減らす方針とした。さらに、構造物の形状は河積阻害や、結氷、内水面漁業を考慮し、縦断方向に長い膜状のものとした。

ース 3~5 が使用可能と判断した. また, ケース 4 と 5 は減衰率がほとんど変わらないので, うちあげ高の低いケース 5 のほうが効率的と考えた. ケース 3 は透過率が劣るものの, 消波膜は 1 枚でコストは低くなり, 有効な工法となる可能性がある. よって, 試験施工に用いる消波膜はケース 3, ケース 5 とした.

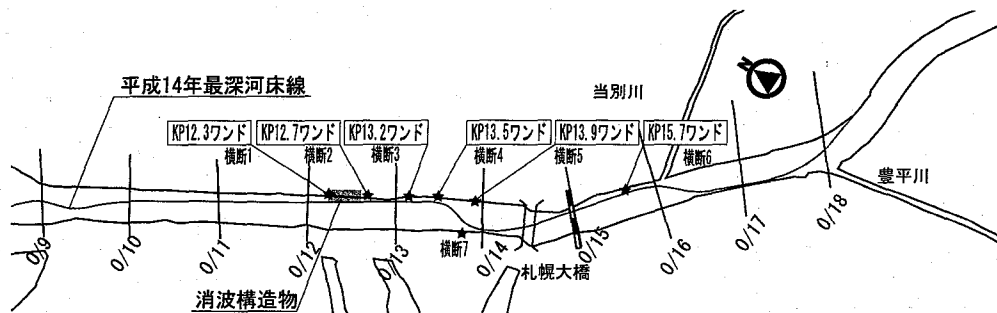
図-8 小ワンド群調査位置図

図-8に示される右岸側6地点は、環境の多様化を目的として浚渫工事に付随して造成された小ワンド群である。小ワンド群は、平成8年～平成12年に6箇所造成（右岸側）されたが、その多くは河岸侵食により機能を失っている。しかし、平成10年に施工された小ワンドは安定を保ち抽水植物が繁茂している。左岸側1地点は昭和60年に浚渫工事が実施された箇所であり比較対象として選定した。調査項目は下記の通りである。

横断 6 (KP15.7 ワンド) の破線は浚渫時に地盤を潜堤状に残し、消波効果を期待しワンドの機能を維持しようとしたものである。しかし、潜堤が水位変動に対応していないことや、度重なる風波によって潜堤頂部が侵食され消波効果が低下し、ワンドの維持及び河岸侵食を防止できなかったと思われる。
