# 堤防被災箇所における 変状機構解明事例からの考察

## ANALYSIS OF DEFORMATION MECHANISM OF DAMAGED AREA OF DIKE

植野 直美<sup>1</sup>・檀上 裕司<sup>1</sup>・小俣 雅志<sup>1</sup>・長谷川 浩夫<sup>1</sup>・水草 浩一<sup>2</sup>・西尾 仁志<sup>2</sup>  
Naomi UENO, Yushi DANJO, Masashi OMATA, Hiro HASEGAWA, Koichi MIZUKUSA, Hitoshi NISHIO

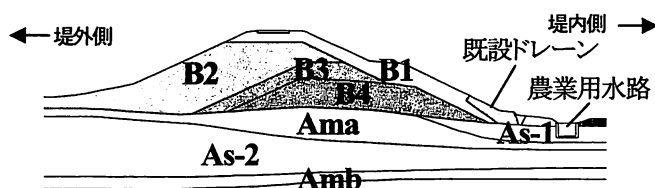
図－6 検討モデル（堤体部拡大、下流向）

浸透流解析の結果を図－8に示す。図－8によると、河川から堤体に入った浸透水は、堤体直下に存在する不透水層（Ama層）により基礎地盤への浸透が妨げられ浸潤面が上昇し、浸透水はB4層（堤体Ⅰ）から砂質土であるAs-1層を流下している。この浸透流は堤内側の既設農業用水路に妨げられ、噴砂地点で上向きの動水勾配が卓越する。

川裏のり尻噴砂地点での鉛直方向局所動水勾配は $i_v=1.60$ であり、限界動水勾配 $i=1.0$ を上回った。また、被覆土層と作用する揚圧力の比 $G/W$ （ $G$ ：被覆土層の重量、 $W$ ：被覆土層底面に作用する揚圧力）は $0.55$ を示し、概ね発生した現象が検証できたと考えられる。
