洪水流による土丹河床高さの経年変化と 堰周辺の砂州変形に伴う洗掘深の増大について

TEMPORAL ELEVATION CHANGES IN THE SHALE BED
AND INCREASE IN SCOUR DEPTH WITH SANDBAR DEFORMATION
AROUND THE WEIR DURING FLOODS

忠津哲也¹・鈴木研司²・内田龍彦³・福岡捷二⁴

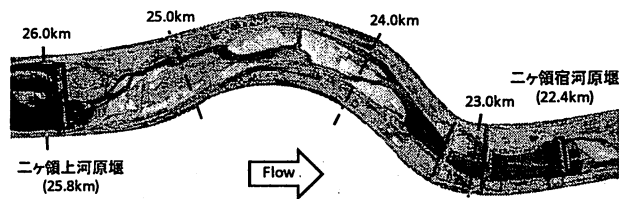
図-1 ニヶ領宿河原堰上流の航空写真(平成19年10月)

図-1はニヶ領宿河原堰の上流における航空写真を示している。堰上流の低水路法線は蛇行しており、堰直上流の右岸側は湾曲外岸の下流に位置している。また、砂礫河床である堰上流では砂州が形成されている。図-2はニヶ領宿河原堰上流側水叩き部の横断面図を示している。水叩き部の右岸側には土砂吐きが設置されており、河床が50cm低く設計されている。以上のことから、堰直上流では、低水路に形成されている砂州と堰の構造により、流れが右岸側に集中しやすい。

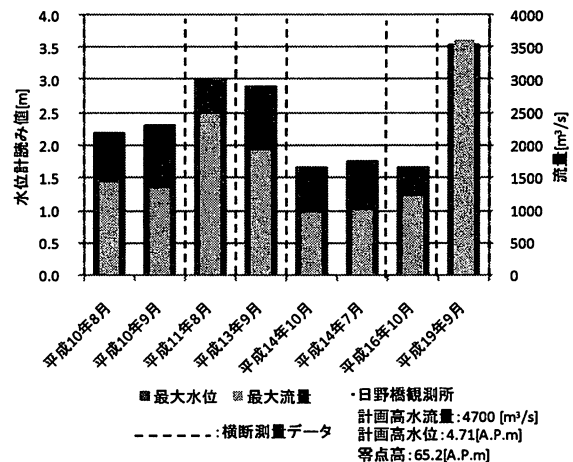
図-11 日野橋観測所における近年の主要な洪水

を検討断面として、土丹河床の洗掘量を評価する。表-2に各検討断面の河道の条件を示す。用いた横断測量データは平成10年、11年、12年～20年の隔年である。図-11に現在検討している区間の下流に位置する日野橋観測所(39.8km)における平成10年以降の主要な洪水時の最大水位と最大流量を示す。図-12は横軸に検討期間、縦軸に土丹河床の洗掘量を示している。平成10年以降において洪水の規模が最も大きかった平成19年9月洪水を含む検討期間(H18-H20)では洗掘量が他の検討期間と比べて大きく、43.2km、45.0kmで約0.5mである。また、図-9で示したように低水路が堤防に接近している43.0kmの湾曲外岸部で洗掘量が0.77mと著しく大きい。一方、平成19年9月洪水の次に洪水規模の大きかった平成11年8月洪水を含む検討期間(H11-H12)では、43.2kmで洗掘量が最大で、0.12mと小さい。これは、本研究において洗掘量は
