# 余笹川大洪水災害復旧10年後の 河道変化に関する考察

CHANGES OF CHANNEL AFTER TEN YEARS  
FROM DISASTER RESTORATION WORKS IN YOSASA RIVER

三品 智和<sup>1</sup>・須賀 如川<sup>2</sup>  
Tomokazu MISHINA, Nyosen SUGA

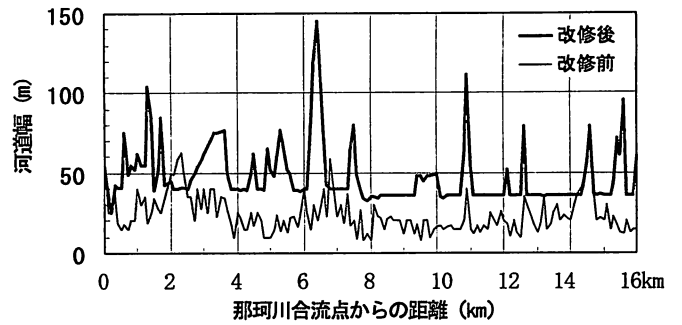
図-2 改修前後の河道幅の縦断変化

H10洪水では那須観測所において最大時間雨量90mm/h、日最大雨量640mm/day、連続雨量(5日)1254mm/dayを記録しており、1/1000以上の大洪水であった。余笹川の流路幅は洪水前後で20~40mから60~100mと、3~5倍に拡幅した。また、大きな湾曲部では洪水流の直進性によって新流路が形成された。余笹川は一級河川那珂川の支川で流域面積343.5km<sup>2</sup>、流路延長37.5kmであり、その内災害復旧事業是那珂川合流点から16km間で実施された(図-1参照)。事業期間は前述の通りH11~H13の約3ヵ年であった。図-2には改修前後の河道幅(左右堤防法間)が示されている。改修河道幅は平均で洪水前の2~3倍の50~80mとし、湾曲部では流量調整のため100~150m程度と広くしている。なお、計画規模は1/50とし、平均河床勾配は1/100~1/150である。

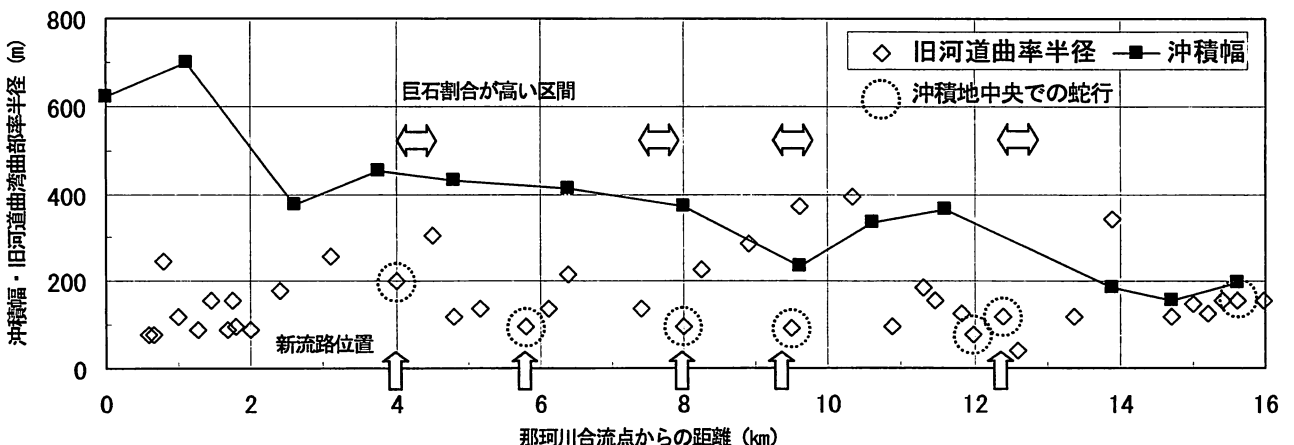
図-3 余笹川における沖積幅と河道湾曲部の曲率半径の縦断変化

余笹川の蛇行流路は、谷底沖積地の中央部での蛇行が多いのが特徴的である。これに対し黒川は余笹川に比べて沖積地幅が狭く、大礫径とその割合が小さいことから沖積地端沿いを直線的に流下し、流路位置の変化は比較的少ない<sup>5)</sup>。H10洪水の余笹川では、沖積地中央部での蛇行区間において直進流が生じ、堤内地に新流路が形成され大きな被害が生じた。図-3には余笹川の谷底平野内の沖積幅と旧河道湾曲部の曲率半径の縦断変化を示した。図にはH10洪水時の新流路、沖積地中央部での蛇行流路、及び巨石・玉石の河道内割合が高い区間をそれぞれ示している。なお、河道内の巨石・玉石割合の高い区間は、論文<sup>7)</sup>で示したグレードEに相当し、洪水後に河道内ほぼ全面に巨石・玉石が存在していた区間であり、写真判定により測定したものである。図より谷底平野の沖積幅は150~450mであり、旧国道4号橋より下流側(14k)から沖積幅が広がり、黒川合流点(3.6k付近)からさらに拡大する。旧河道湾曲部の曲率半径は100~400mと広範囲であるが、沖積地中央部での蛇行流路は概ね100~200m程度である。

H10洪水の顕著な新流路の形成は4k・6k・8k・9.5k・12.5k付近の5区間で生じており、その内6k以外は共通して、沖積地中央部での蛇行流路でかつ巨石割合が高い区間である。これからH10洪水の新流路は、沖積地中央部の自由蛇行区間において顕著であり、洪水流の直進性による影響が大きい。さらに新流路の形成によって、大量の河道内巨石が発生したことが考えられる。6k付近については、砂利・礫主体で巨石が少ない区間であったので、新流路の規模は他区間より少なかったものと考えられる。この新流路の形成と巨石の発生の関係は次項で述べる。

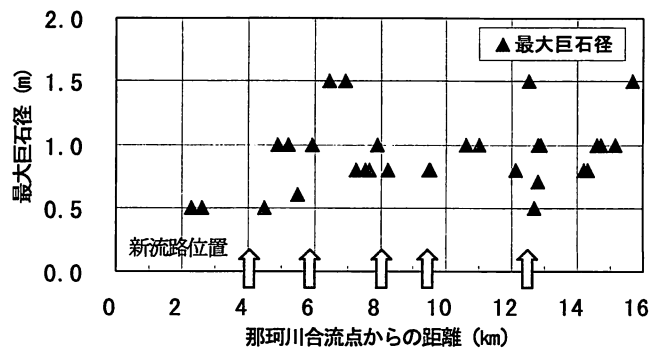
図-4 河岸沿い最大巨石径の縦断変化

洪水直後の余笹川では、縦断的に巨石・玉石等の割合が異なり、明瞭に区分されていた。図-4には洪水後の河岸沿い最大巨石径の縦断分布を示した。この図はH11測定結果<sup>6)</sup>にH13測定結果<sup>7)</sup>を追加したものであり、測定方法は調査地点において目視により最大巨石径を判断し、3点法により測定している。図には図-3と同様に新流路形成位置を記載している。図より黒川合流点(3.7k)より上流側では、1m以上の巨石が全体を通して存在している。特に6～7k・12～13k・15～16kの3区間は1.5m程度の巨石径が存在している。

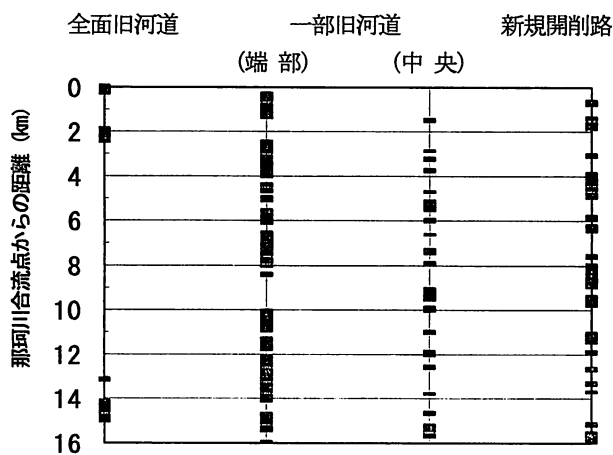
図-6 改修河道幅内の旧河道位置

改修河道内の旧河道位置について、図-6は改修河道内における旧川位置を全面・一部(端部と中央)・新水路の3区分で示したものである。測定間隔は改修平面図<sup>7)</sup>を基に20mで行った。その全体割合を図-7に示した。河道内全幅で旧河道が存在する区間は全体の10%(約1.6km)、一部(端部と中央)で旧河道が存在する区間は62%(約10km)、河道内に旧河道が存在しない新水路区間は28%(約4.4km)となっている。一部旧河道だけで見ると、中央部より端部区間が3倍程度多く、当該区間では片側方向に河道を拡幅している。

全区間を通して見ると、処々に新水路区間が存在しているが、大半は現河道内に旧河道が存在している。現状の蛇行流路は、改修河道の全横断幅では形成しておらず、通常の流下幅は、改修幅約40～50mに対して、現地簡易測定で20～30m程度である。これは、図-2に示した旧河道幅と同程度である。これから見ても、改修河道幅の中で旧河道の復元化は進行しているようである。
