平成 20 年 8 月浅川洪水（多摩川水系）による 土丹河床の大規模洗掘と河道管理方策

OUTCROP OF SHALE CAUSED BY FLOOD FLOW OF THE ASA RIVER AND THE CONCEPT OF COUNTERMEASURES AGAINST BED SCOURING

松本将能¹・工藤美紀男²・福岡捷二³

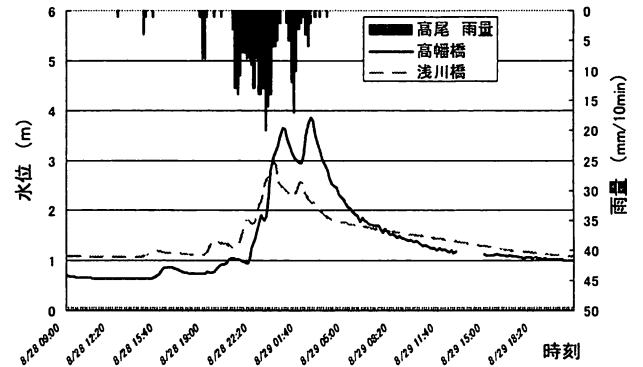
図-2 平成20年8月末豪雨出水ハイドログラフ

平成20年8月末豪雨は、八王子市高尾雨量観測所において観測史上最大の累加降雨量 310mm を記録した。時間最大雨量は 71mm となり、降雨開始から3時間で洪水ピークに達し短期間に局地的に集中した豪雨による出水であった。この降雨量に応答し河川水位ハイドログラフは図-2、図-3に示すように、計画高水位直近まで急激に上昇し、戦後最大のS49年台風16号に匹敵する出水となった。過去の出水と比べて、非常にシャープなハイドロとなり、洪水継続時間が短いことが特徴的である。

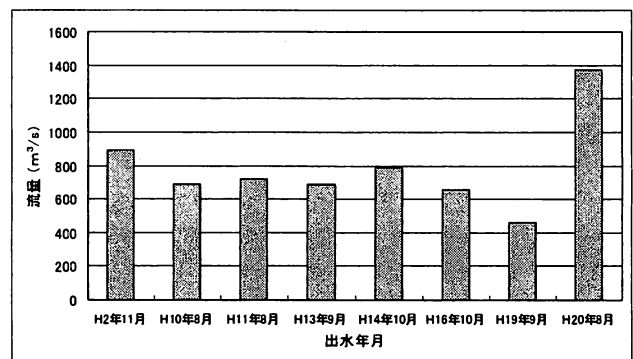
図-6 浅川出水状況（高幡橋2.2k）

土丹の露出が従前から顕著であった区間の変動状況を図-4及び図-5に、その間の出水規模を図-6に示す。図-4は、浅川と南浅川の合流点下流に位置する13.0k付近の状況である。図-7は、13.0k断面の横断面形の変化を、土丹露出高さとともに示す。H20年8月の出水後では、河床が著しく変化していることがわかる。この区間の下流では、土丹塊の流送が多く見られた。なお、今回の調査では土丹の塊が剥離した場所は明確に捉えることができていない。図-5は、11.2k付近の状況であ
