余笹川における大規模災害復旧工事後の 河道の変化

RIVER CHANNEL CHANGE AFTER THE LARGE-SCALE RIVER IMPROVEMENT IN THE YOSASA RIVER

和田 健一¹・山本 晃一² Kenichi WADA and Kouichi YAMAMOTO

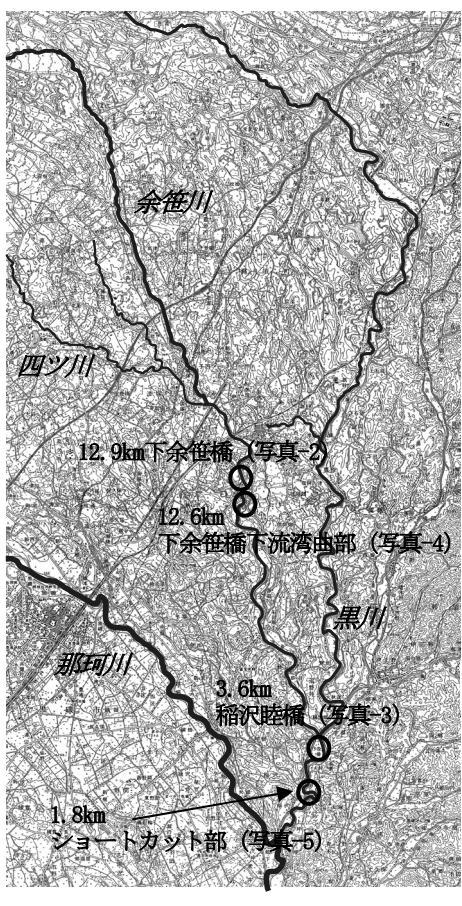
図-5 河道形状変化の調査位置

河道地形および景観の変化は、図-5に示す定点(橋梁 地点)において、定点からの河道形状および河道景観 (植生)の変化を写真撮影により記録し、災害復旧工事 後の河道の応答を把握した。
