# 堤防直下粘性土基礎地盤の堤防変状に関する影響調査事例

RELATION BETWEEN THE SHAKING AT THE EARTHQUAKE AND  
THE LEAKAGE OF WATER IN THE EMBANKMENT CONSTRUCTED  
BY THE COHESIVE SOIL OF FORMER RIVER COURSE

杉本利英<sup>1</sup>・増村通宏<sup>2</sup>・酒井英男<sup>3</sup>

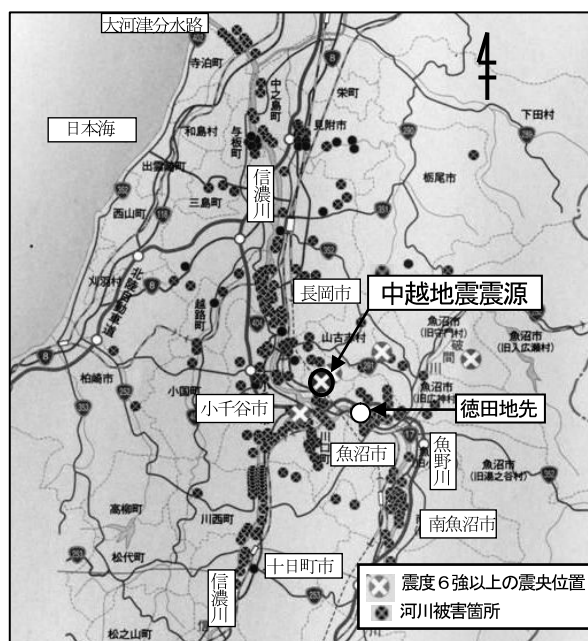
図-1 中越地震の震源及び河川被害箇所位置

中越地震による河川での主な被害として、堤防の亀裂や法面崩壊、沈下、護岸、堰、水門等の施設の損傷、河川の埋塞があった。被害箇所は、北は大河津分水路、南は十日町市や南魚沼市までの地域にわたり、185箇所（直轄）に及んだ。震源地に近い小千谷市より上流の魚野川での被害件数は58箇所と多いものの、その程度については堤防亀裂が45箇所であり比較的軽微で、地震発生直後に亀裂部を切り返して盛土で復旧されている。図-1に中越地震の震源及び河川被害箇所位置を示している。今回、中越地震時に堤防天端亀裂が発生し、その後に復旧した魚野川左岸徳田地区の堤防において、地震直後には、被災を認識していなかった堤内地側の法尻部より漏水を発見した。

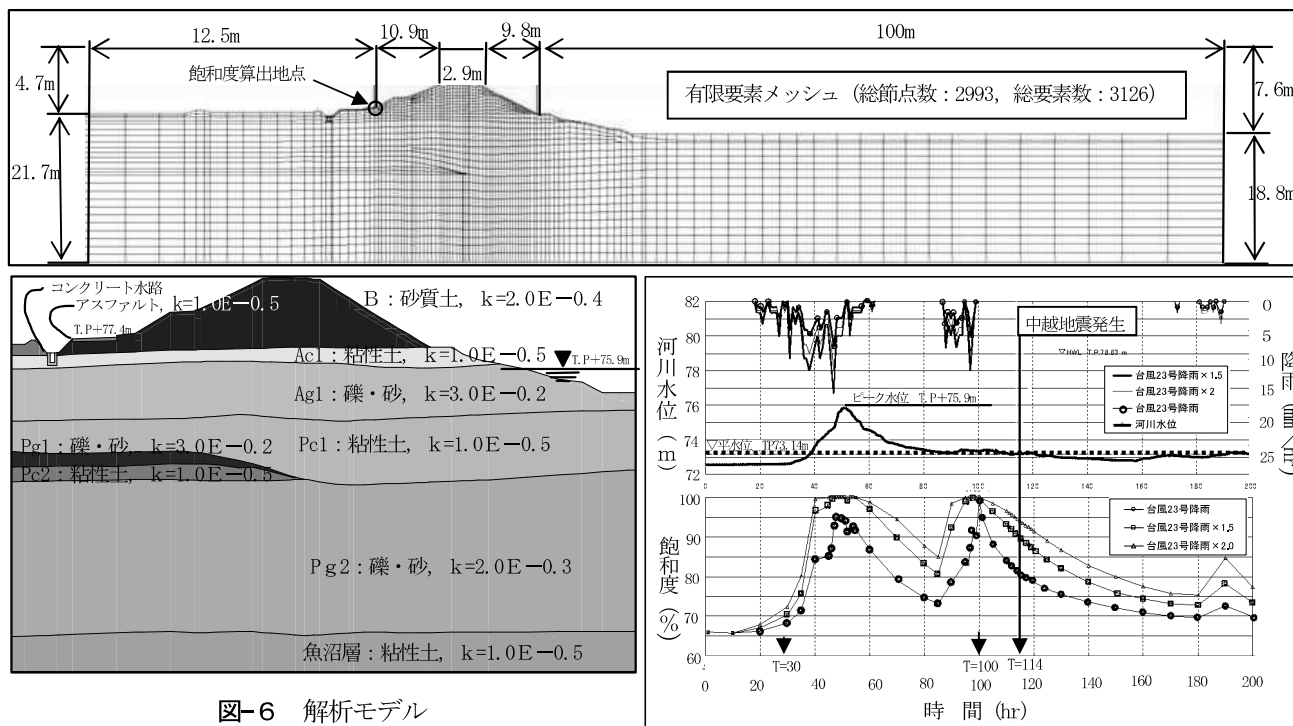
図-6 解析モデル

- ・解析手法：非定常条件2次元飽和—不飽和浸透流解析
- ・解析モデル：図-6に示す。
- ・外力条件：
