# 多摩川水系における河川横断構造物の 予防保全に向けての具体的検討

TOWARDS PREVENTIVE MAINTENANCE OF RIVER CROSSING STRUCTURE  
AND CHANNEL IN THE TAMA RIVER SYSTEM

下條康之<sup>1</sup>・石川武彦<sup>2</sup>・福岡捷二<sup>3</sup>

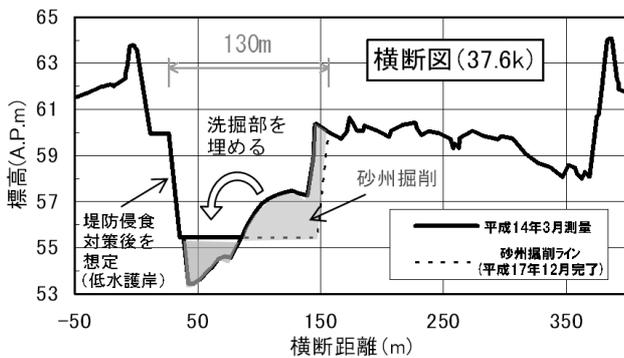
図-3 河道整齊横断面図

河道整齊を行うにあたり, 高流速発生箇所における流速低減, 水位低下, 洗掘深緩和の予測を行い, 図-3のような横断形状を決定している。あわせて水衝部対策として堰を挟んだ上下流左岸36.8kmから38.8km間において高

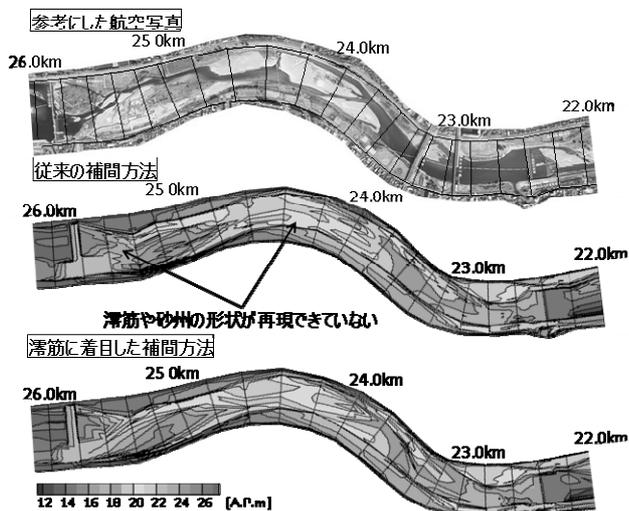
図-10 維持管理に有効な河床高コンター図作成方法

こうした河床変動再現手法としては河床高コンター図作成がある。従来、航空写真及び定期横断図を元に河岸へ沿った低水路法線を設定し低水路、高水敷及び縦断方向において規則的にメッシュ分割し定期横断図から内挿してメッシュ内地盤高を設定しコンター図を作成していた。しかし、二ヶ領宿河原堰上下流のような砂州や濁筋が下流へ移動する河道は、従来方法では洪水による河床変化を精度良く捉えることが困難であった。そこで今回の分析では図-10に示すように航空写真より濁筋に着目しメッシュ分割することで砂州や濁筋が的確に再現でき、そのコンター図を初期河床として洪水流による河床変動解析<sup>4)</sup>を行うことで洪水中後の河道と構造物の状態をより明確に把握出来ることから、詳細に描かれた河床高コンター図は河道管理を行う上で有効な手段である。
