# 閉封飽和域の液状化による堤防被災過程 に関する研究

Study on the damage process of river levees by liquefaction in the levee body

In this paper, the cause and the process of damage to levees resting on soft compressible foundation are supposed from the results of open cut investigation at sites in the Abukuma and the Naruse Rivers, after reviewing the overview of characteristics of damage to the river levees in Tohoku area.

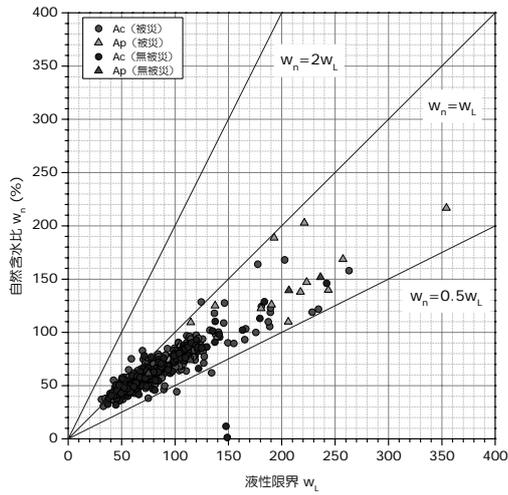
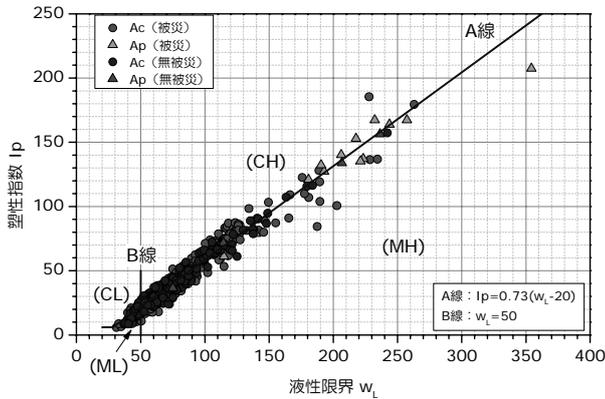
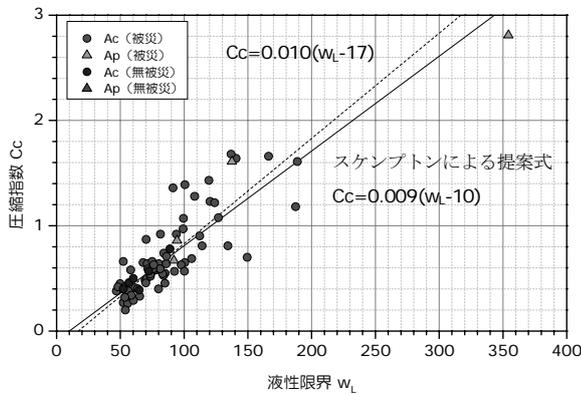
図-3 基礎地盤の土質特性 (圧縮特性) <sup>2)</sup>

基礎地盤の粘性土について、自然含水比と液性限界、塑性指数と液性限界、圧縮指数と液性限界との関係を図-3に示す。図中には被災箇所近傍の無被災箇所でのデータも併せてプロットしている。粘性土は、自然含水比が液性限界と同等かそれ以下の状態であり、液性限界50%以上を示す圧縮性が大きい粘土に分類されるものが多い。なお、被災箇所と無被災箇所とで顕著な差は見られない。

また、圧縮指数はスケンプトン (Skempton 1970) による提案式から大きく外れるような特殊な粘性土ではなく、液性限界から圧縮指数が概ね推定できるような粘性土と考えられる。図中には最小二乗法により求めた圧縮指数と液性限界の関係式を示しており、スケンプトンの提案式に近似している。

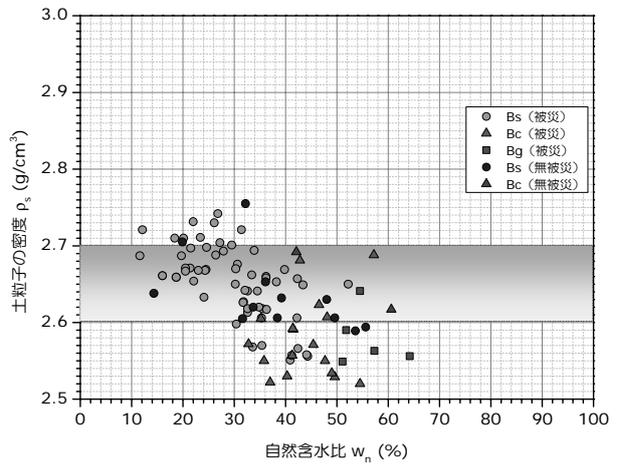
図-4 堤体下部材料の土粒子密度と自然含水比との関係<sup>2)</sup>

図-4 は堤体下部材料の土粒子密度と自然含水比との関係を示したものである。図中には、近傍の無被災箇所でのデータもプロットしている。被災した堤防の堤体下部には砂質土が多く存在し、その土粒子密度は通常の砂が有する 2.6~2.7 の範囲のものが多いが、自然含水比が 40%程度で土粒子密度が 2.6 程度以下となるような材料もみられる。保水性が高く、密度が小さいこのような材料は、火山灰質土と考えられる。なお、被災箇所と無被災箇所での顕著な違いはみられないものの、無被災箇所の堤体下部材料の土粒子密度は概ね 2.6 以上の範囲に分布している。

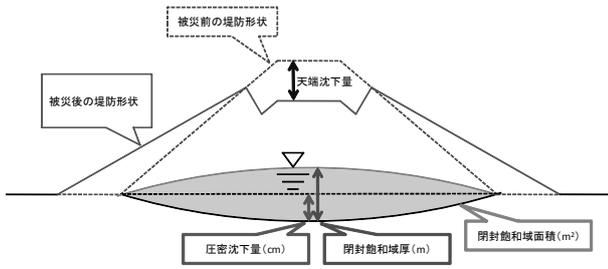
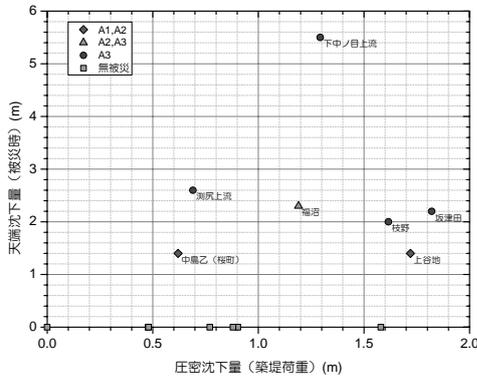
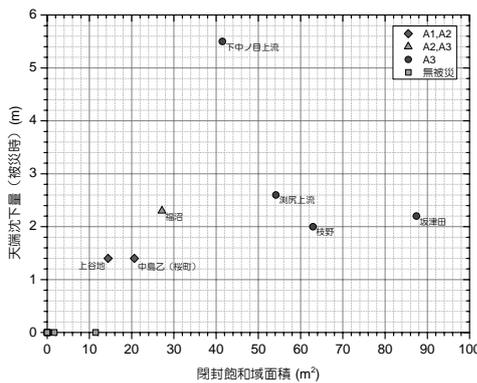
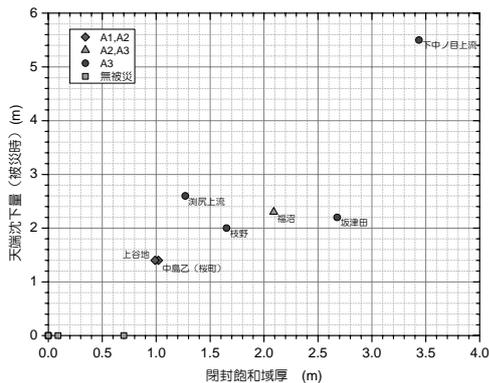
図-8 堤防沈下量と各種諸量との関係<sup>2)</sup>

形に及ぼす影響を確認するため、「基礎地盤の圧密沈下量」、「閉封飽和域の面積」、「閉封飽和域の厚さ」を指標とし、今次地震による天端沈下量との関係を被災箇所及び無被災箇所のデータをもとに整理した。その結果を図-8に示す。なお、上記の諸量は図-8(a)に示す定義であり、ボーリングによる堤防土質断面図及び地下水位観測結果より読み取ったものである。
