# 矢部川堤防決壊の被災メカニズムに関する考察

The study on the mechanism of the levee breach along the Yabe River

本報告は、直轄管理区間の矢部川右岸7.3km付近の堤防決壊について、被災後に実施した土質調査結果及び浸透流解析結果等により明らかになった被災の要因及び被災メカニズムについて考察するものである。

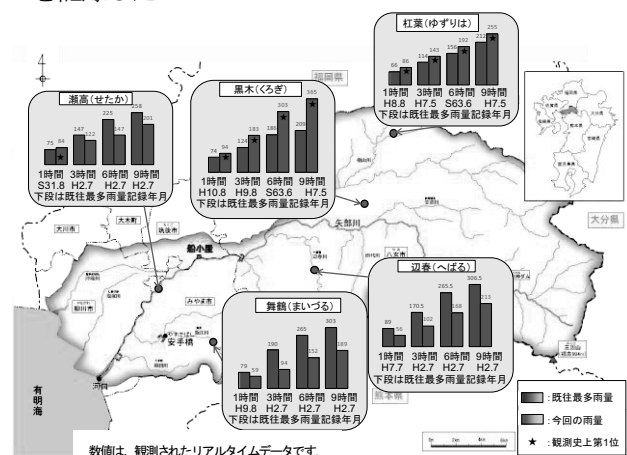
図-1 観測所における降雨量（既往最多雨量との比較）

今次出水は、平成24年7月11日から14日にかけて、梅雨前線が本州付近に停滞し、14日の未明から昼頃にかけて、北部九州に強い雨域がかかり、短時間に記録的な雨量となったことが特徴である。図-1に示すように流域の黒木（くろぎ）、枉葉（ゆずりは）の各雨量観測所では1、3、6、9時間のいずれの降水量も観測史上最大を記録した。

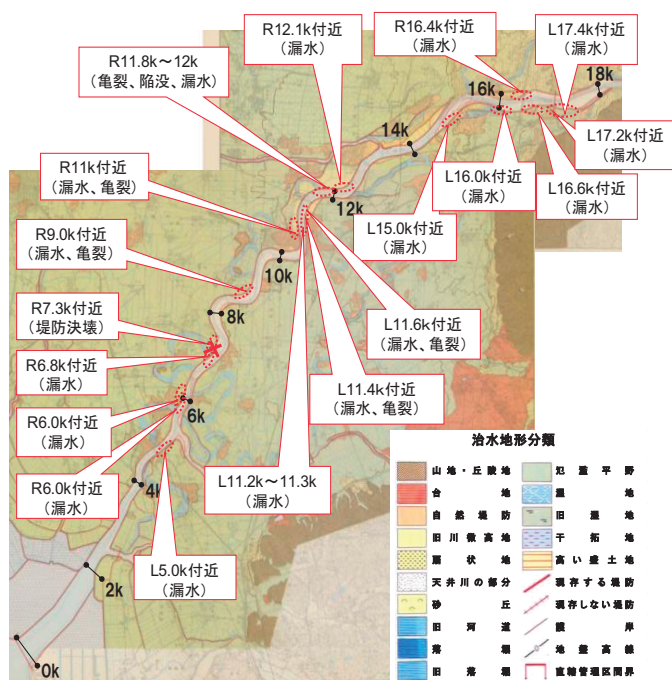
図-3 矢部川堤防の被災箇所位置図<sup>1)</sup>

今次出水による矢部川の堤防被災は、5km付近から下流を除いて直轄管理区間の全川にわたり、全18箇所（護岸崩壊等の河道での被災を除く）で生じており、被災内容は堤防決壊1箇所、亀裂等堤体変状5箇所、漏水17箇所であった（重複有り）。

矢部川堤防周辺の微地形は、大局的にみると10k付近から上流の矢部川中流部では旧川微高地が、下流部では氾濫平野が多く分布し、さらに旧河道も多く存在し

ているが、被災箇所と治水地形分類図で表す微地形との関係は明瞭ではない。

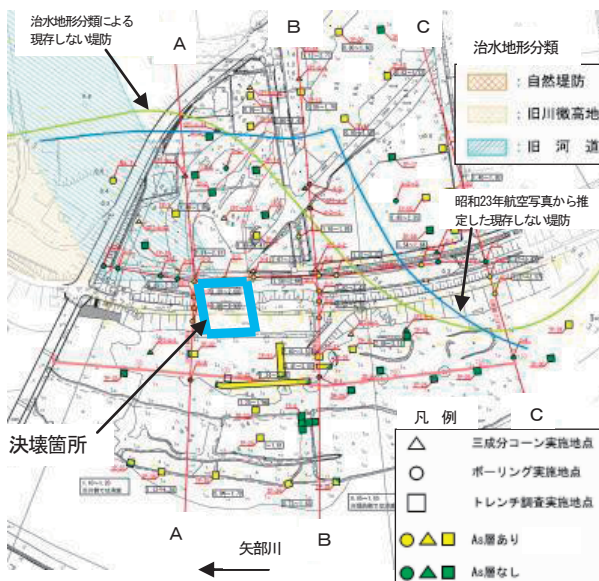
図-4 土質調査等実施位置図

図-4は、土質調査等の調査項目と調査位置を平面図に示したものである。図中においてボーリング調査は○、サウンディング調査は△、トレンチ調査は□で示しており、黄色着色は基礎地盤表層に後述する砂層（As層）が確認された箇所、緑色着色は確認されなかった箇所を示す。

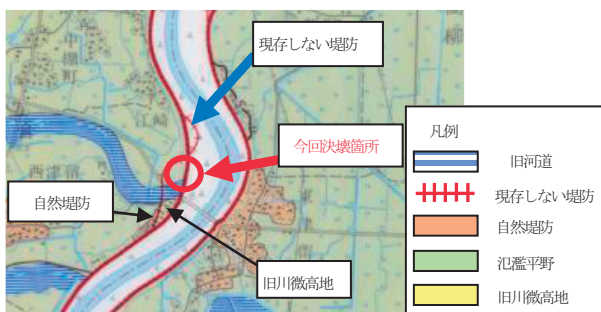
図-5 決壊箇所付近の治水地形分類図<sup>1)</sup>

なお、土質調査等の計画は被災直後に立案したが、現場の状況に応じてトレンチ調査（壺掘りによる掘削断面土質観察）箇所を追加する等、柔軟に追加変更を行った。なお、決壊箇所は図-5に示す治水地形分類図において旧河道と氾濫平野に分類される微地形に位置していたことから、治水地形分類図にある現存しない堤防の内外、旧河道箇所においても追加のボーリング等を実施している。

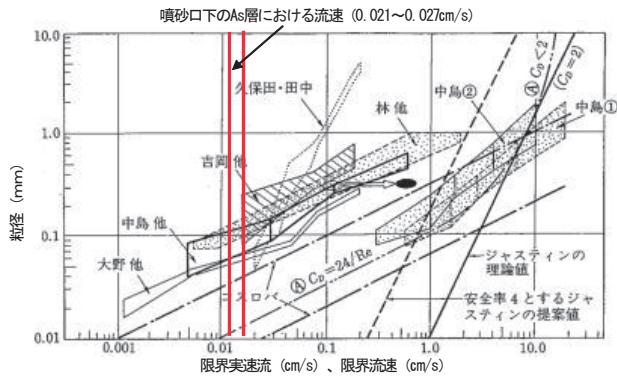
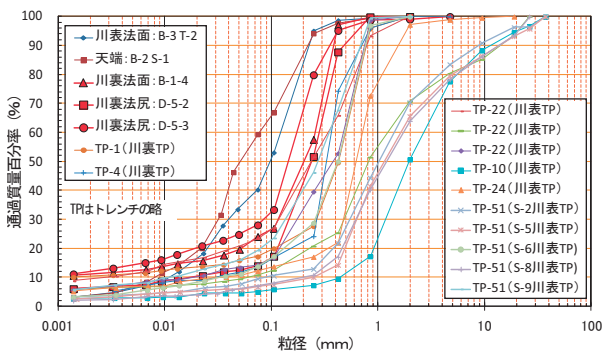
図-12 限界流速と粒径との関係及びAs層の粒度曲線

上記の堤防モデルにおいて、裏のり尻付近に噴砂による穴（噴砂口）が生じたと仮定し、Fc層に幅20cmで透水係数 $1.0 \times 10^{-1}$  cm/sの噴砂口を設置した浸透流解析を行った。計算経過時間70時間の流速ベクトルを図-11に示す。河川水位が高水位を継続した約68～74時間の噴砂口下のAs層上部の解析流速は、 $2.9 \times 10^{-3} \sim 3.7 \times 10^{-3}$  cm/sとなる。As層の有効間隙率を0.2として実流速に換算すると<sup>3)</sup>、 $2.1 \times 10^{-2} \sim 2.7 \times 10^{-2}$  cm/sとなる。この流速は、粒径と限界流速との関係図（図-12）に示した中島他<sup>4)</sup>の関係に基づけば、粒径0.1mm程度以下の土粒子を流動できる大きさである。このことから、As層を構成している土粒子のうち0.1mm程度以下の土粒子が噴砂口から流出し、時間とともにAs層の空隙・空洞化が堤防下へと進行したことが示唆される。

以上より、右岸7.3k付近の堤防決壊は、計画高水位を上回る高水位が長時間継続したことが誘因となり、堤防を横断して河岸から堤内地側の途中まで分布していた基礎地盤上部の比較的透水性の高い砂層（As層）の存在及び高水敷の礫層とAs層が繋がっていたことが素因となって生じたものと推察される。つまり、基礎地盤上部のAs層における浸透による圧力が河川水の上昇に連動して高まり、堤防のり尻付近でAs層上部の透水性の低い被覆土層を破壊し、噴砂口からAs層の土粒子の細粒分が流出し、堤防直下までAs層の空隙・空洞化が進行した結果、堤体の陥没が生じたものと推察される。
