# 大河津分水路床止め工群改修の経緯と 河床の安定化について

On the Process and Effects of Groundsill Repairs and Riverbed Stabilization  
of the Ohkouzu Diversion Channel

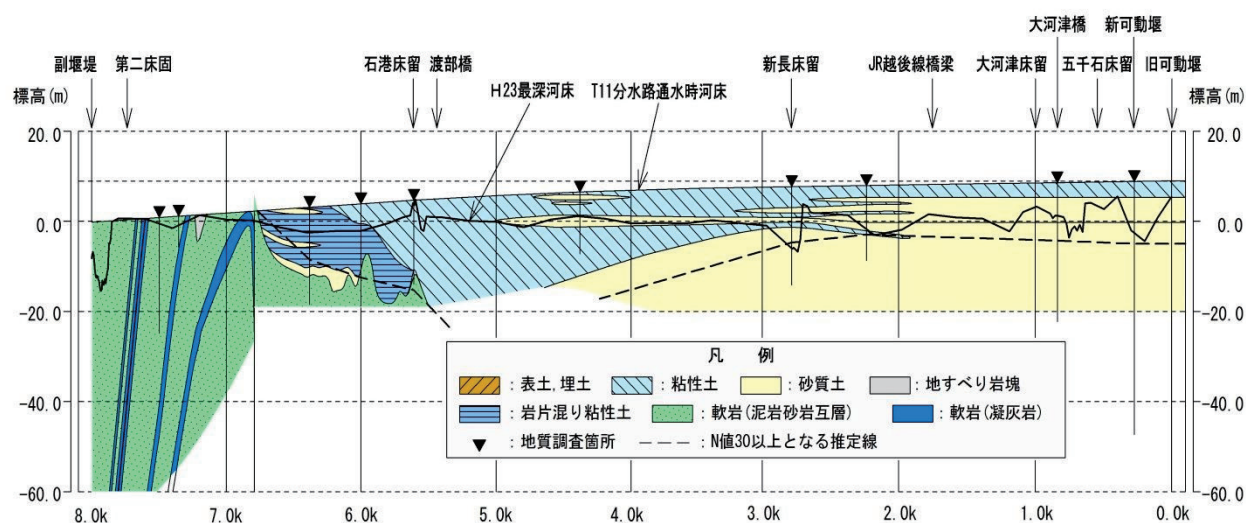
図-2 大河津分水路の地質縦断面図

分水路の地質縦断分布を図-2に示す。大まかには、河口から約2kmまでの区間は建設時に開削した山地区間とその上流の有堤区間に大別される。山地区間は、新第三紀に堆積した寺泊層と呼ばれ、砂岩泥岩互層・凝灰岩により構成される軟岩が河床に分布している。一方、有堤区間は、分水路通水以前に信濃川本川の蛇行により形成された氾濫原に位置し、砂や粘性土が河床に分布しており、N値30以上の層がT.P. -4.0以深にみられ、その上層部は、シルト・粘土と砂の互層構造となっている。なお、粒径は大河津可動堰から下流に向かって小さくなっている。

は、第二床固周辺の河床は軟岩（図-2）であり、軟岩の洗掘特性に関する知見は少なく、洗掘に関する予測が困難であること、その洗掘現象は極めて複雑であることから、洗掘の発生～補修・災害復旧を繰り返し実施して、河床維持を行ってきた経緯がある。
