# 平成24年7月九州北部豪雨災害にみる洪水時の 河川横断構造物と流木の危険性 —玉来川下流域を対象として—

THE RISK OF STRUCTURES BUILT OVER A RIVER AND DRIFTWOODS  
ON FLOODS IN NORTHERN PART OF KYUSHU ISLAND ON JULY 2012

橋本彰博<sup>1</sup>・田井明<sup>2</sup>・小松利光<sup>3</sup>・池畑義人<sup>4</sup>  
Akihiro HASHIMOTO, Akira TAI, Toshimitsu KOMATSU and Yoshisto IKEHATA

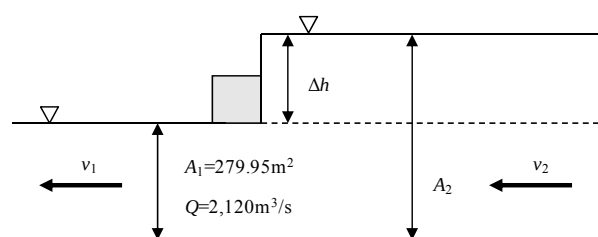
図-7 解析断面の概略図

次に、橋梁部における流木の集積による河積の減少がせき上げ水位に及ぼす影響について検討した。ここでは特に、多量の流木が集積していた阿蔵新橋に着目した。図-7に示すように阿蔵新橋が架かる地点の断面とそれより上流側の断面においてベルヌーイの式を立て、断面開口度を $r$ として流木により減少した流水断面 $rA_1$ に河川流量 $Q$ を流すために、断面2において生じる水位上昇を $\Delta h$ （＝せき上げによる水位差）とすると、 $\Delta h$ は以下の式
