# 浸透流解析と模型実験による樋管周辺堤防 の漏水・陥没発生メカニズムの検証 THE VERIFICATION OF LEAKING AND COLLAPSE MECHANISM BY

# SEEPAGE-ANALYSIS AND MODEL-EXPERIMENT FOR EMBANKMENT AROUND SLUICE

# 川井正彦<sup>1</sup>・石原雅規<sup>2</sup>・吉田直人<sup>2</sup>・平林学<sup>2</sup>・佐々木哲也<sup>2</sup> Masahiko KAWAI, Masanori ISHIHARA, Naoto YOSHIDA, Manabu HIRABAYASHI and Tetsuya SASAKI

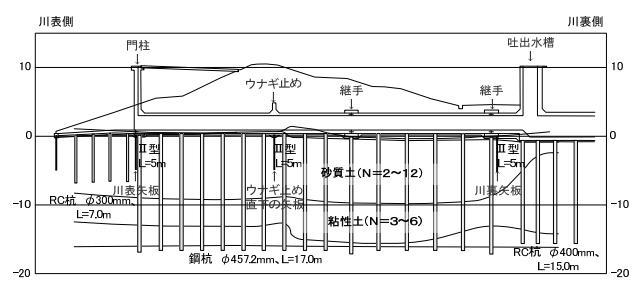
図-2 不来内排水樋管の断面図

不来内排水樋管位置の横断図を図-2に示したが,樋管の直下にはN値2~12程度の緩い砂層が層厚10m程度 と厚く分布し、その下位にN値3~6のやや硬質な粘性 土層が2~3m程度の層厚で分布しており、基礎杭は粘性 土下位の締まった砂層を支持層としている.

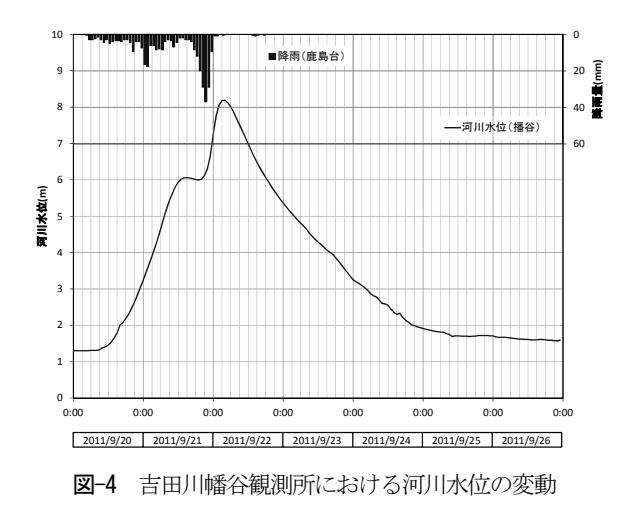
一方,不来内排水樋管近傍の幡谷観測所では,図-4に示すように1978年の観測開始以降最も高い水位 (TP+8.19m)を記録した(計画高水位はTP+8.97m).

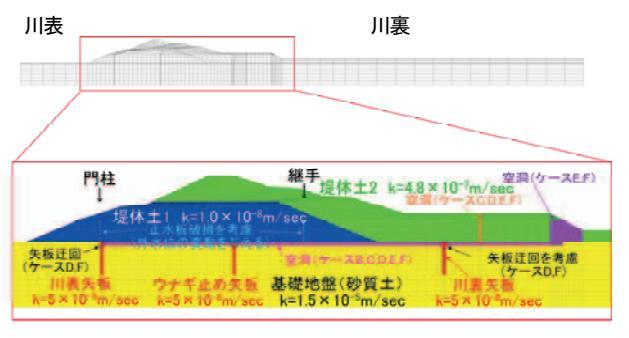
図-11 不来内排水樋管における浸透流解析モデル図

解析は図-11に示すように、樋管を通る堤防横断面を モデル化した.

地盤および矢板の透水係数は、図-11中に示すとおり である.土の不飽和特性は手引き<sup>3</sup>に基づき設定した. また,境界条件としては止水板の破断していた門柱部 及び継手部に外水位の変動を与えるとともに,堤内側は 境界条件の影響を受けにくいようにできるだけ遠方まで モデルを拡大し,地表面付近に水位を設定した.

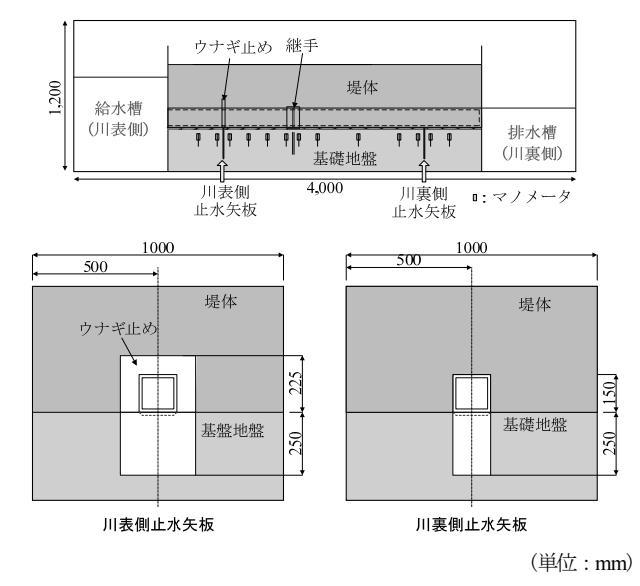
図-16 実験模型の形状

実験模型は、不来内排水樋管実物の1/20の縮尺模型と して、高さ1,200mm、幅1,000mm、長さ4,000mmの土槽 の中に作製し、基礎地盤の高さを350mm、堤体地盤の高 さを500mmとし、樋管の函体の大きさを150×150mmと した. 樋管の構造は、陥没が発生した堤体中央(ウナギ 止め付近)から川裏側の部分を再現することとし、給水 槽側よりウナギ止めを含む止水矢板とカラー付きの継手 部、川裏側に函体底面のみの止水矢板を含むものとなっ ている. なお、函体及び止水矢板は、厚さ15mmの木材 及びアクリルを用いて作製した.

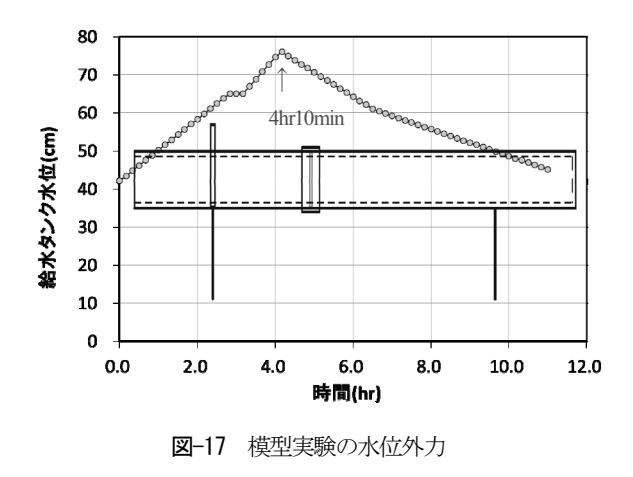
実験に用いた外力は, 陥没が発生した平成23年9月出 水時の河川水位をもとに図-17に示す外力を目標として 水位を制御した.
