台風18号の小洪水がもたらした河岸災害の教訓 と維持管理の必要性

LESSONS FROM BANK EROSION DISASTIS
BROUGHT BY SMALL FLOOD OF TYPHOON NO.18

瀬尾敬介¹・米沢拓繁²・荒木茂³・福岡捷二⁴

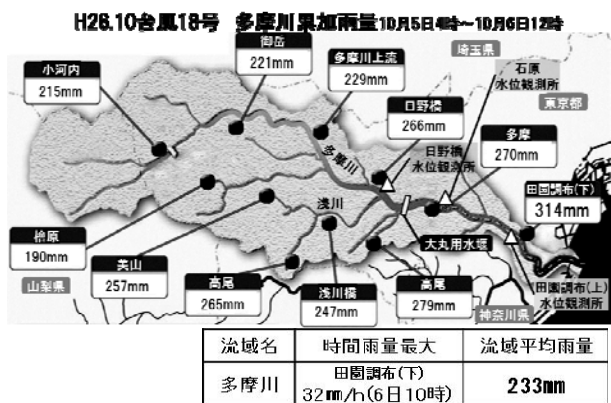
図-1 平成26年10月台風18号出水時の雨量分布図

流部での降雨によるものであった。図-1に示すように、東京都大田区田園調布(下)雨量観測所では、累加雨量314mm、時間最大雨量32mmを記録し、東京都大田区田園調布(上)水位観測所(13.4km)では、はん濫注意水6.00mに達する出水となった。しかし、上流部での降雨は比較的少なく、中流に位置する東京都調布市石原水位観測所(27.6km)では、図-2に示すとおり、最高水位3.66mと、水防団待機水位4.00m以下の水位であり、最大流量1,183 m^3/s (速報値)と年平均最大流量程度の出水であった。

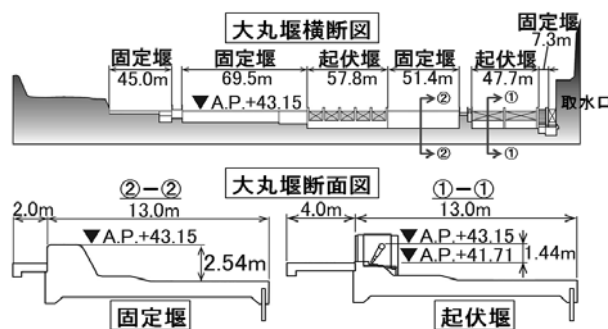
図-3 大丸用水堰の構造

大丸用水堰(32.4km)は、昭和34年に設置され、大丸用土地改良区が管理する灌漑用水用の取水堰であり、図-3に示すとおり、右岸側に取水口があり、中央部に5門、右岸側に2門の起伏堰、その他の部分は固定堰からなる構造となっている。

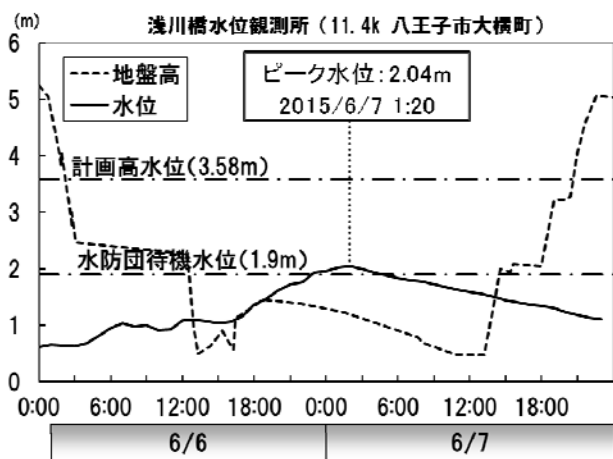
図-11 平成26年6月低気圧による出水時の水位状況

この出水では、図-11に示すとおり、浅川の浅川橋水位観測所で、6月7日1時20分にピーク水位2.04mに達したが、この水位は、水防団待機水位1.9mをわずかに越える程度の出水であった。しかし、浅川右岸5.9k付近では、堤防が侵食を受けており、30mに亘って侵食や天端亀裂が発生していた。なお、河岸侵食が発見されたのは、ピークから7時間経過した、7日8時30分頃であった。
