# 3次元サイドスキャンソナーを用いた鬼怒川下流部における泥岩・沖積粘性土層露出河床の侵食特性の検討

STUDY ON EROSION CHARACTERISTICS AT EXPOSED RIVER BED ON MUDSTONE/ALLUVIAL COHESIVE SOIL LAYER IN LOWER REACHES OF THE KINUGAWA RIVER USING A HIGH-RESOLUTION SIDE SCAN IMAGING WITH BATHYMETRY

塩見真矢<sup>1</sup>・鈴木克尚<sup>2</sup>・山本晃一<sup>3</sup>・吉田高樹<sup>2</sup>・小澤守<sup>4</sup>  
Shinya SHIOMI, Katsuhisa SUZUKI, Kouichi YAMAMOTO, Takaki YOSHIDA  
and Mamoru OZAWA

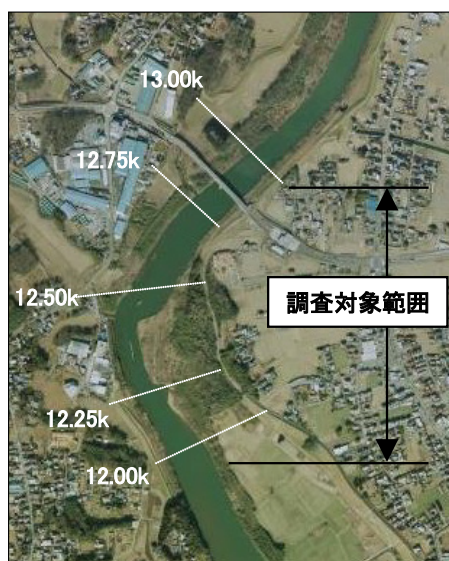
図-1 計測場所

計測場所は、鬼怒川下流部において河床低下が進行している泥岩・沖積粘性土層露出河道区間として、鬼怒川12.00～13.00 kmの延長約1 km区間（急激な河床低下箇所12.25 km付近を含む）を対象とした（図-1）。対象とする区間は、平均川幅約170 m、河床勾配1/2,500、代表粒径0.5 mmのセグメント2-2区間である。
