# 2015年関東・東北豪雨における鬼怒川の 洪水氾濫・家屋被害・堤防被災状況

FIELD INVESTIGATION ON FLOOD DISASTER  
IN KINUGAWA RIVER BASIN: KANTO-TOHOKU FLOOD HAZARD, 2015

A significantly severe flood disaster in the Kinugawa basin, Kanto region, Japan was occurred due to a linear precipitation band on Sep. 10, 2015, in which 2 days total rainfall was over 600mm on the upstream basin. Breach and overflow on the river levee happened and they submerged around 40km<sup>2</sup> area of the flood plain in the Joso city, Ibaraki Pref. This report is to inform a summary of the flood and damage based on field investigation. As a result of our field survey, house wash-out or serious damage were distributed locally on the band of overtopping flow on the bank failure. Inundation depth reached up to 3.01 m especially in the southern region of the flood. The depth of overtopping flow on the levee crown was estimated to be 20 cm at the levee breach spot.

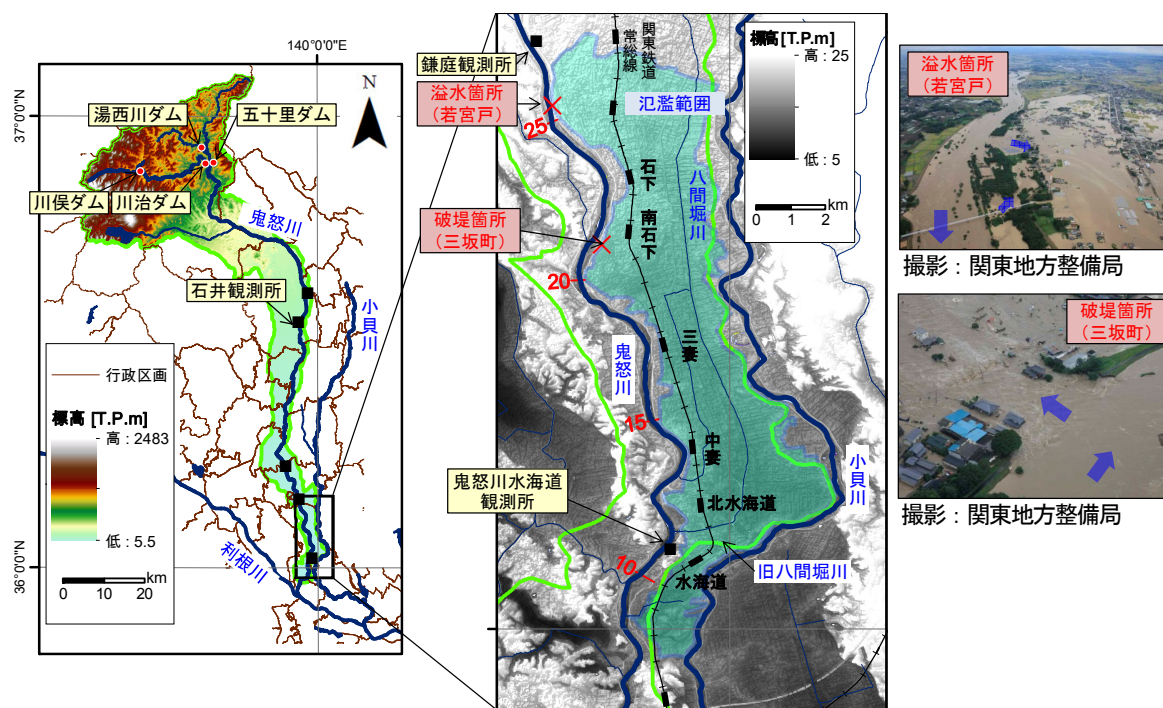
本災害では、鬼怒川の下流25.35k左岸および24.75k左岸付近の若宮戸地区における溢水、および21.0k左岸の三坂町付近における破堤により、大量の洪水が堤内地を襲い、鬼怒川と小貝川に挟まれた約40km<sup>2</sup>の範囲で大規模な浸水が生じた<sup>1)</sup> (図-1)。洪水の概況把握と浸水被害調査のため、2015/9/15、9/16、10/14に浸水深・浸水位調査を実施した。調査では、家屋や樹木等に泥や枯れ葉などとして残存する洪水痕跡（痕跡水深）を探索し、スタッフを用いて地面からの高さを計測した。一部の箇所ではVRS方式RTK-GNSS（Trimble社 R4 および R6、TOPCON社 HiPerV GGDM型）を用いて現場標高を求め、痕跡水位を求めた。これらの測器により、受信機単独で水平・垂直方向ともにおよそ数cmの精度で計測が可能となる。計測点は307点（うち標高計測133点）となった。

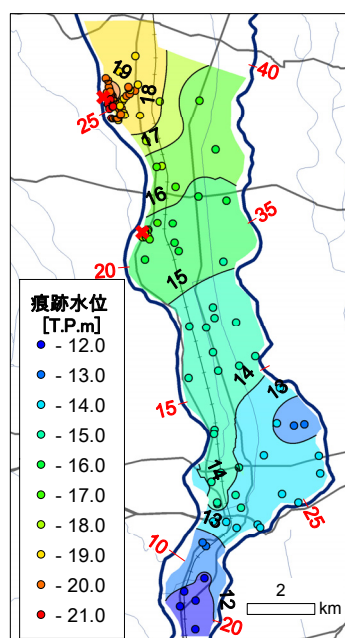
図-3に痕跡浸水位の調査結果を示す。ここでは、浸水位をランク別に塗り分けて分布を示すとともに、GISを用いて空間補間した結果<sup>2)</sup>も合わせて示した。溢水地点から破堤地点近傍までは、概ね地形と対応した浸水位分布となっている。一方、それより下流では、水面勾配が緩くなり、特に八間堀川右岸側では、市街地付近まで約14[T.P.m]でほぼ一様である。八間堀川左岸側では、右岸側よりも大きな浸水深であったにも関わらず、浸水位では右岸側よりも低く、八間堀川の堤防高より低い14[T.P.m]以下の地点が見られる。これらのことから、八間堀川の堤防により左岸側への洪水の侵入が抑制されたことが伺える。また、小貝川の自然堤防上では地形効果により氾濫水が阻まれさらに浸水位が低くなっている。

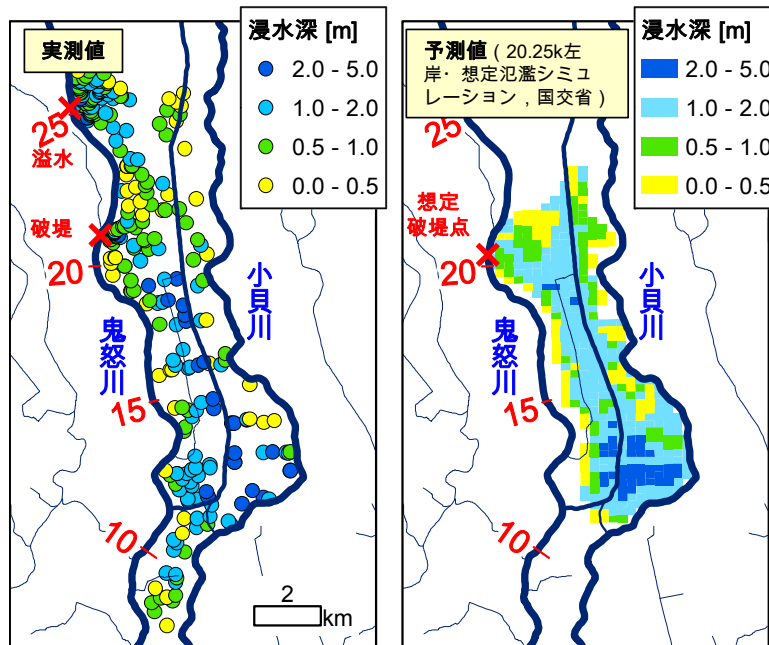
図-4に、痕跡浸水深の調査結果と、20.25k左岸における破堤を想定して行われた氾濫シミュレーション結果<sup>3)</sup>を示す。この想定氾濫シミュレーションは、計画規模の降雨により発生する洪水を対象に、破堤時の河道水位が計画高水位であるとして、非定常平面二次元解析モデル<sup>4)</sup>の結果である。ただし、想定した1地点からの氾濫であり、支川の氾濫や内水氾濫は考慮していない。実際には、複数地点からの氾濫が生じているため、両者の条件は厳密には一致しない。この図より、観測結果と想定氾濫シミュレーション結果の概況は類似しており、ともに

破堤点から氾濫水が南下し水海道市街に達している。一方、八間堀川右岸側で浸水深が過小に評価されている点在实际とは異なる。鬼怒川では、事前に多数の地点における想定氾濫シミュレーションが実施されていたため、発災ときに迅速に洪水予測情報を提供・公開できたこと

は、防災対策向上を図る上で重要である。一方、詳細に見ると実現象と異なる点もあり、実測との差を含む想定氾濫シミュレーション結果の有効な活用方法について、その見せ方や精度の議論も含めて今後検討を重ねていく必要がある。
