平成 27 年 9 月関東・東北豪雨において鬼怒川他支川 で生じた破堤現象と落堀について

THE CAHARACTERISTICS OF LEVEE-BREACH PHENOMENA AND SCOURED REGION OF THE KINUGAWA RIVER AND SOME BRANCHES OF TONEGAWA RIVERS AT KANTO & TOHOKU HEAVY RAIN IN SEPTEMBER 2015

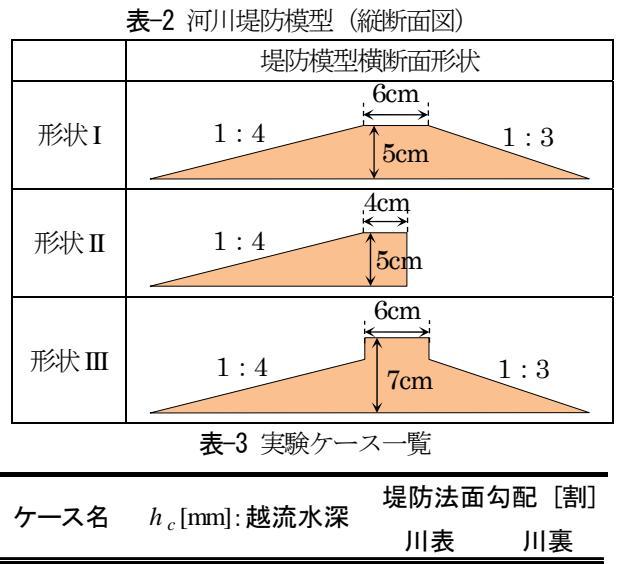
図-2 定常流水路越流部の縦断面図

鬼怒川破堤点(21km 付近)で生じた現象を理解するため, 平面水路に移動床と堤防モデル(1/60 スケール)を図-2 のように設置し,破堤地点と相似の条件で越流水深を設 定して,水理模型実験を行った.河川堤防模型は,越流 初期として洗掘以前の形状I,裏法面が天端中央付近まで 洗掘された形状IIの2つを考慮した(表-2).また本実験 では,堤防長手方向の流れの変化を再現するため,水路 幅 188cmの中央(幅 80cm)に形状IまたはIIの堤防模型 を配置し,その両側(幅 54cm ずつ)に形状Iの堤防模型 の天端を2cm嵩上げした形状IIIの堤防模型を配置するこ とで,中央(幅 80cm)を越流部とした.ここで,堤防模 型高さ:5cm,堤防天端:6cmとし,洗掘前の堤防法面勾 配は川表:4割勾配,川裏:3割勾配とした.鬼怒川21km 付近の破堤地点での想定越流水深(約 20cm)および,堤 防高と堤外地盤高の比高(約 2-3m)のデータもから,越

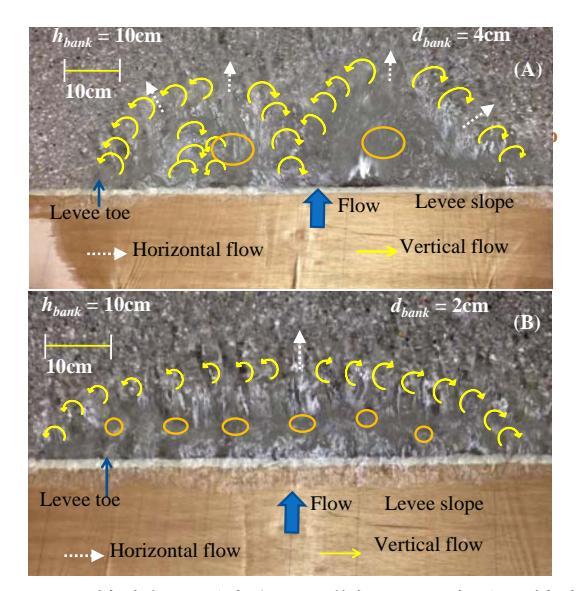
越流初期(初期堤防形状)を想定した既往実験⁹における落堀形状と流れの関係を図-7 に示す.鬼怒川 21kmの堤内地側の堤防高 3m に対して越流水深は 0.2m(越流水 深/堤防高さ = 0.07)と浅いため,既往実験では図-7(b)に相当する流れが,本実験の Case I でも形成された.越流初期の堤防長手方向の落掘個数は,越水した流れが有限幅で側壁が固定されていない三次元的な跳水を起こすときに,跳水部分の上下動に伴う不安定性の結果と推定される.一方,越流により堤防が半分削られた状態を想定した水理実験(前節)では,自由越流部の長手方向の不安定性によって生じると考えられ,別の不安定現象である.そのため落掘個数は同じではなく 8-14 個と多く形成された.

図-7 越流部に形成される落掘, (A) 無次元越流水深 =0.25 - 0.4, (B) 無次元越流水深 = 0.1 - 0.2, (無次元越流 水深 = 越流水深 / 堤防高) (Afreen⁵より引用)
