# 2016年8月常呂川洪水における 構造物等の被災状況調査

REPORT ON THE FLOOD DISASTER IN TOKORO RIVER, AUGUST 2016

渡邊康玄<sup>1</sup>・早川博<sup>1</sup>・川口貴之<sup>1</sup>・川尻峻三<sup>1</sup>・宮森保紀<sup>1</sup>  
Yasuharu WATANABE, Hiroshi HAYAKAWA, Takayuki KAWAGUCHI,  
Shunzo KAWAJIRI and Yasunori MIYAMORI

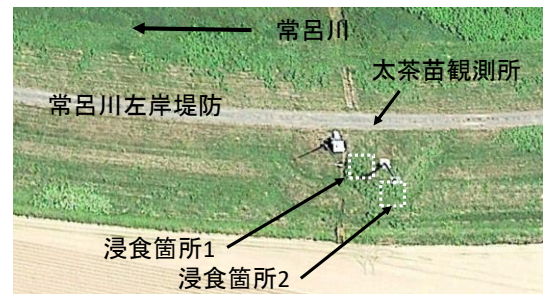
図-11 太茶苗観測所における堤防浸食位置

越水によると考えられる堤防の浸食が、越水箇所のすべてで確認された。特に顕著であった箇所は、KP22.6左岸の日吉川合流点である。図-10は、北海道開発局が撮影した越水による浸食の状況である。この箇所は、裏法尻が大きく浸食をうけたにもかかわらず破堤には至っていない。KP18.2の太茶苗観測所では、図-11に示す箇所において越水に伴う浸食が生じた。その状況を図-12、13に示す。なお、堤防断面への浸食域の侵入はなかった。また、KP24.0右岸では、図-14に見られるように越水により天端が矩形状に幅0.8m深さ0.5mの浸食が認められた。この浸食は、樋門操作の油圧管敷設の際に掘削されて、再度埋め戻された箇所である。常呂川支川では奔隈川左岸堤防において、図-15に見られる光ファイバー敷設のための腹付盛土において法崩れが生じていた。このように今回確認された堤防の浸食や法崩れ箇所のほとんどは、付帯設備の設置のため既設堤防盛土に付加した箇所あるいは改変した箇所であり、このような箇所における締固めを含む施工方法などを今後検証していく必要があるものと考えられる。
