# 山地河川における河床変動と 魚道の流入土砂量の制御

## RIVERBED VARIATION AROUND A WEIR IN A MOUNTAINOUS RIVER AND CONTROL OF SEDIMENTATION IN A FISHWAY

Kiyoshi WADA, Kyota HASHIGUCHI and Yuichiro FUJITA

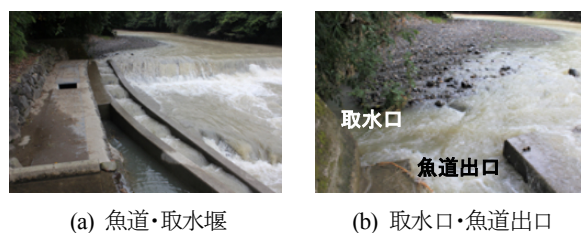
図-1 田村魚道（牧田川）

対象河川の牧田川は、岐阜県大垣市上石津町から養老山地を迂回して養老郡養老町を流れ、安八郡輪之内町で木曽川水系揖斐川に合流する一級河川である。対象魚道は、牧田川上流区間の田村頭首工（川幅50m、落差1.5m、前後の平均河床勾配1/100）であり、両岸から取水されている。右岸取水路の前面に設置された魚道は、流入した流水のエネルギーをプール部で減勢するプールタイプ構造となっている（図-1参照）。洪水規模を把握するために、メモリ式水位計（S&DL mini）を堰の約20m上流左岸法先に設置し、大気圧補正をして水位データに換算した（計測間隔10分）。なお、調査期間中の台風16号による9/19～20の2日間における観測点（大垣）の総降水量は150.0mm、最大1時間降水量は29.5mmであった。

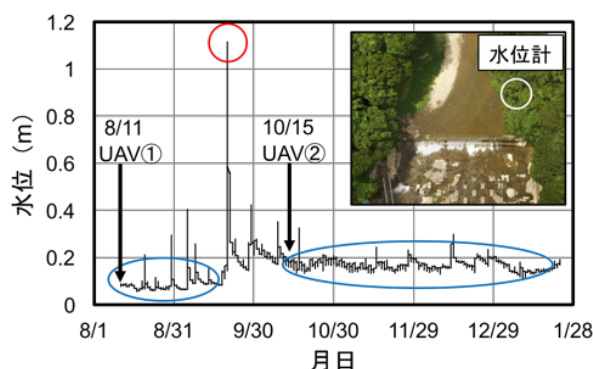
図-2 出水前後における水位変動（牧田川）

水位計は密閉式であるため、大気圧補正をする必要がある。水位計で測定したデータには、水圧に加えて大気圧が付加されているため、大気圧計によって得られた大気圧をデータ圧から差し引く必要がある。そのようにして得られた台風16号による洪水前後の水位変化を図-2に示している。なお、水位の基準点は魚道出口の側壁天端としている。平水時では10～20cm程度の越流水深であることに対して、台風16号（930hPa、最大風速50m/s、牧田川下流合流点の文篠橋での最大水位6.87m）の出水では、1.1mの最大水位が記録された。平水時と比較すると約1mの増水であることがわかる。

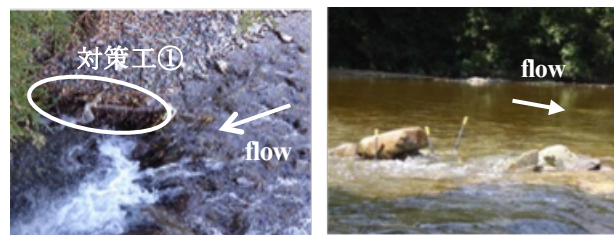
図-14 取水口上流部及び河道部

洪水後の10月に土砂流入防止策の確認を行ったところ、本川の主流が作用する堰中央に近い場所④では栗石が流失していたが、①～③は残っており、防止策としての機能は維持されていたと思われる（図-13参照）。実際、魚道内部の土砂堆積量は上流側のプール部を中心に全体として大きく減少しており、土砂流入をかなり制御したものと判断できる（図-14(a)参照）。
