流木の挙動と巨礫による河床上昇に着目した、 平成23年台風第12号による那智川流域井関地区 の氾濫メカニズムの検討

INVESTIGATION OF THE FLOODING MECHANISM OF THE ISEKI DISTRICT IN THE NACHI RIVER BASIN BY TYPHOON TALAS, 2011, FOCUSING ON DRIFTWOOD BEHAVIOR AND RIVERBED RISE DUE TO THE SEDIMENTATION BY BIG BOULDERS

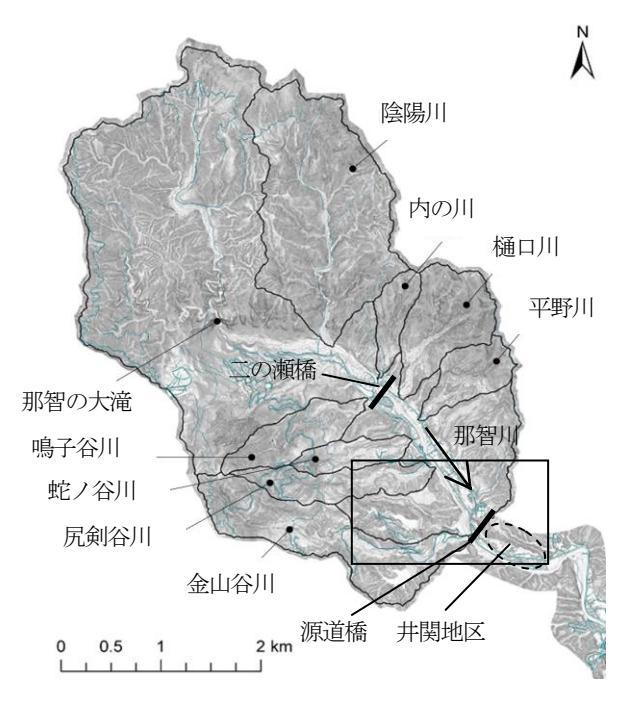
図-1 那智川の位置図. 矢印は流向を示す. 図中実線で囲ま れたエリアは図-4に示すエリアである.

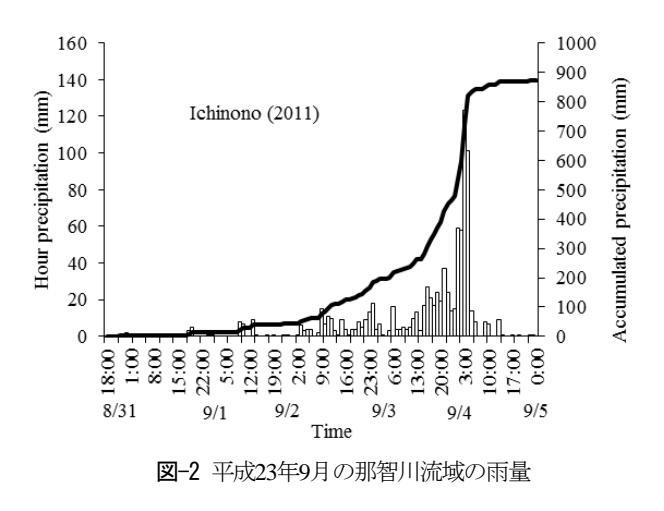
図-1に那智川流域の位置図を示す.平成23年9月の台 風第12号による災害は,源道橋上流の各支渓流から表層 崩壊・土石流が同時多発的に発生するとともに,井関地 区にて氾濫により大きな被害が発生している.図-2に当 時の時間雨量・累積雨量を示す.累積雨量は5日間で約 870mmに達しているが,9月4日の深夜に時間雨量 120mmに達している.住民ヒアリングからも,9月4日の 深夜2時~4時頃に土石流や那智川本川の水位の上昇が発 生しており,急激な時間雨量の増加が災害の発生原因に なったと考えられる.
