# 河川堤防の築堤材料や管理状況等が 越流時の侵食耐力に与える影響についての考察

## CONSIDERATION ON INFLUENCE OF LEVEE MATERIALS AND MANAGEMENT CONDITION ON EROSION PROOF STRESS IN OVERFLOW

笹岡信吾<sup>1</sup>・鈴木淳史<sup>2</sup>・上野俊幸<sup>3</sup>・諏訪義雄<sup>2</sup>  
Shingo SASAOKA, Atsushi Suzuki, Toshiyuki UENO, and Yoshio SUWA

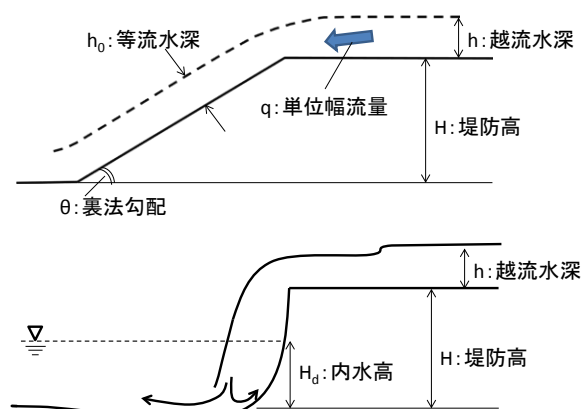
図-5 法尻流速の計算に用いた想定断面（上）と落差を考慮した流速計算に用いた想定断面（下）

今回の考察の対象とする3カ所の堤防形状を図-4に示す。常呂川左岸22.6kでは堤防高は6mであるが、今回の越水による裏法侵食が生じていた裏法小段までの高さは3.0m、堤防川裏の法勾配は2.5割であった。柴山沢川の決壊箇所は堤防高2.4m、堤防川裏の法勾配は2.5割、東亜川の決壊箇所は堤防高3.5m、堤防川裏の法勾配は2割であった。谷瀬ら<sup>4)</sup>から引用した越流水深、裏法勾配、等流流速とともに、裏法が天端まで侵食した場合の越流水の堤高相当分落下した時の流速を表-1に示す。等流流速と重力落下流速算出時の概念図を図-5に示す。重力落下流速では、底面摩擦による抵抗が働かないと仮定して算出している。
