# 平成30年7月豪雨による北海道北部・東部 における河川構造物の被災調査

INVESTIGATING REPORT OF RIVER STRUCTURE DAMAGE AT NORTHERN  
AND EASTERN HOKKAIDO DUE TO HEAVY RAINFALL, JULY 2019

In Hokkaido, heavy rain in July 2018 was the largest flood since the heavy rain in Hokkaido in 2016. In small and medium-sized rivers in northern Hokkaido, damages such as breakage of levees and spillage of abutment back embankment occurred. In the eastern part of Hokkaido, a bridge spanning a first class river caused a subsidence of the bridge pier foundation.

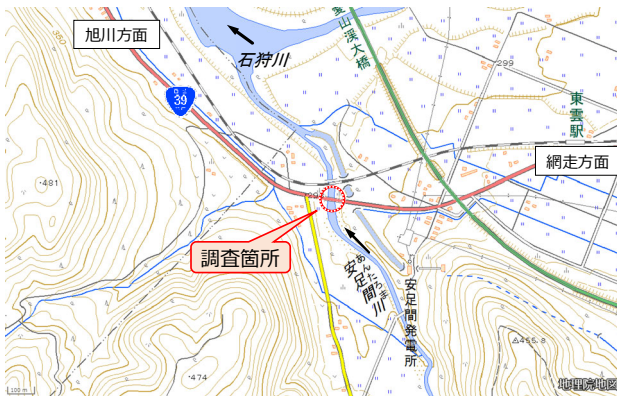
図-3 調査箇所周辺の地形図（地理院地図に加筆）

図-3は調査箇所周辺の地形図を示している。被災箇所は，石狩川の支川である安足間川に架かる安足間橋の旭川方面A1橋台の上流側である。図-4は2014年6月24日における被災箇所周辺の空撮写真を示している。図-4が撮影された段階では，左岸の耕作地と思われる土地を保護するため，水衝部に護岸工が施工されている。
