北川で繰返し発生した陥没を伴う噴砂の 詳細メカニズム調査

GEOTECHNICAL INVESTIGATION ON MECHANISM OF SAND BOILS AND SINK HOLES APPEARED IN RECENT FLOODING EVENTS OF KITA RIVER

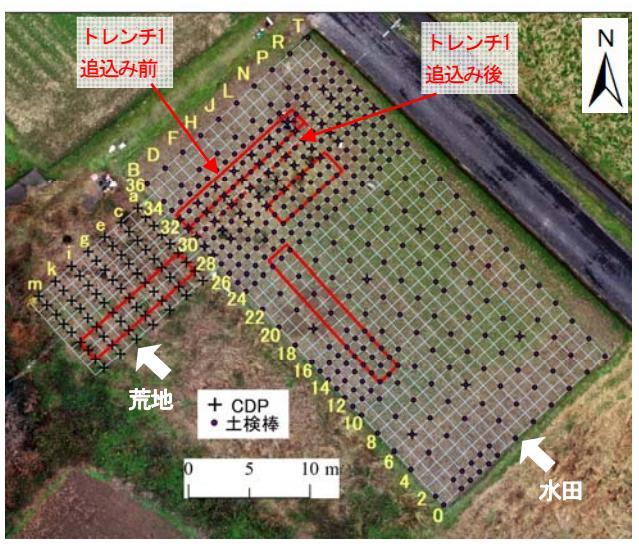
図-3 詳細調査域での貫入試験およびトレンチの位置

詳細調査域のオルソ画像と貫入試験位置を示すグリッドを図-3に示す.ここは水田と荒地からなっており、水田部は図の右上(北東側)に見える道路に平行に1m間隔でBからT,垂直方向に0から30のグリッド線を設けた.また、荒地は1m毎に道路に平行にaからnとした.

用いた貫入試験装置は簡易動的コーン貫入試験機(以 下,CDP)と土層強度検査棒(以下,土検棒)である. 土検棒は、直径15mm、先端角60度の円錐状先端コーン に直径10mm、長さ50cmのロッドを継ぎ足せる構造のサ ウンディング調査機器である. 土検棒を地中に人力で押 し込んでいくと、音や振動、手応えが調査者に伝わるこ とから、定性的な土質区分や土層強度の判定が可能であ る²⁾. CDP及び土検棒の貫入地点は図に示すようにそれ ぞれ116地点と354地点である. 図-2の柱状図からわかる ように表層のシルト層(T.P.+9.5mから深度約2.5~3m) は非常に緩く、その下の砂礫層でN値が急増する. CDP でも同様の計測結果が得られており、ここではCDPによ るN,値が15以上となった深度を砂礫層上面深度とした. 土検棒はN/値が15以上の層で貫入が不能となったため、 貫入不能となる深度をもって砂礫層上面深度とした. 詳 細調査域でのNa値と土検棒の限界貫入深度の関係の詳細 については文献2)を参照されたい.

噴砂や陥没地点直下の地盤中で生じたことをより詳し く調べるため、噴砂や陥没地点を通る断面で地盤を掘削 した.トレンチの位置を図-3中の赤線で示す.トレンチ は水田3か所と荒地に1箇所である.本報告では水田の北 東部のトレンチ1と荒地のトレンチについて述べる.
