実堤防の調査結果に基づいた河川堤防の パイピング危険度の力学的点検フローの提案 PROPOSAL FOR INSPECTION FLOW OF PIPING RISK IN RIVER LEVEES BASED ON THE RESULTS OF ACTURAL LEVEES SURVEY

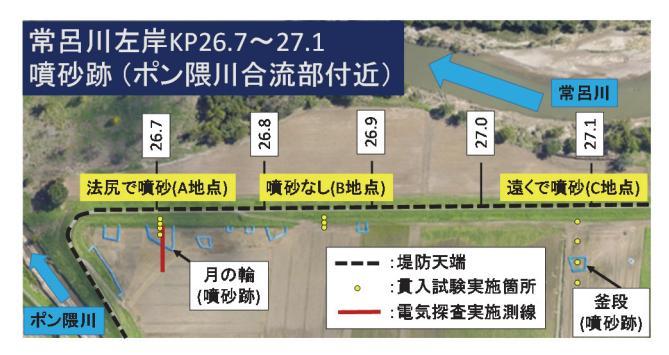
図-2 法尻で多数の噴砂が発生した箇所(A地点)の貫入試験 結果と断面の概要図(堤防横断方向断面)

A地点では月の輪工設置区間の中心(①)と裏法尻3 箇所(②~④)の計4箇所で貫入試験を実施した. 図-2 にA地点における貫入試験結果及び断面の概要図を示す. なおグラフの縦軸は裏法尻先端(②)の基礎地盤地表面 を原点とした深度である.また,相対的に N_d 値が小さい 領域($N_d \leq 5$)を緩み領域と定義し整理を行った.図よ り①で深度3.0~4.0m,②で深度1.0mと1.75mに緩み領域 が確認された.地表面から深い位置に局所的な緩みが生 じており,噴砂に伴う土粒子の流出によって形成された 緩み領域だと考えられる.また,いずれの地点でも基礎 地盤の表層は柔らかく,さらに緩みは堤体直下の基礎地 盤でも確認された.模型実験においても,裏法尻の基礎 地盤から堤外側へ緩みが進展することでパイピングに至 ることが明らかになっており¹⁾,現地においても同様の 現象が発生していた可能性がある.

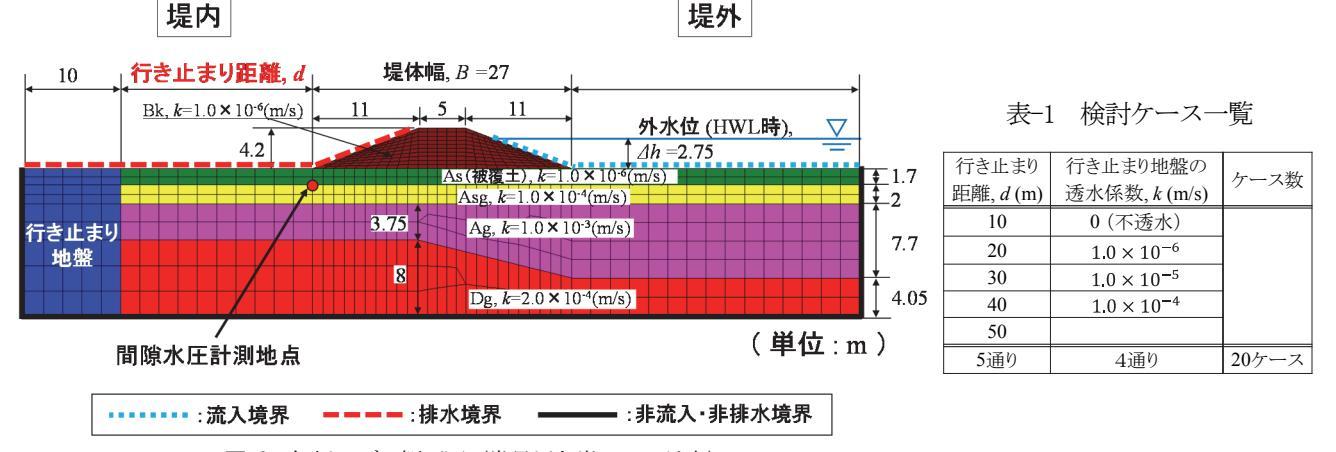
図-6 解析モデル概要図(常呂川左岸KP26.8地点)

図-6に解析モデルの概要図を示す.解析モデルは常呂 川左岸KP26.8地点を参考に作成した⁵.設定した各材料 の透水係数は図-6に示す.透水係数は常呂川堤防調査委 員会報告書及び各土質分類から推定した代表値⁶を設定 した.検討ケースの一覧は表-1に示す.解析モデルの堤 内側の端部に行き止まり地盤を設置し,裏法尻から行き 止まり地盤までの距離(以下,行き止まり距離d)と,

境界条件は堤外側にHWL時の外水位2.75mを一様に作 用させ、堤内側の地表面と裏側法面は排水境界に設定し、 定常解析を行った.また、モデル化した現地は両側を山 に囲まれた谷部に位置し、大雨の際には地下水位が急激 に上昇し、短時間で飽和・被圧状態になる可能性がある. よって、飽和・浸透にかかる時間を無視し、最も危険な 条件を想定した定常状態で検討を行った.

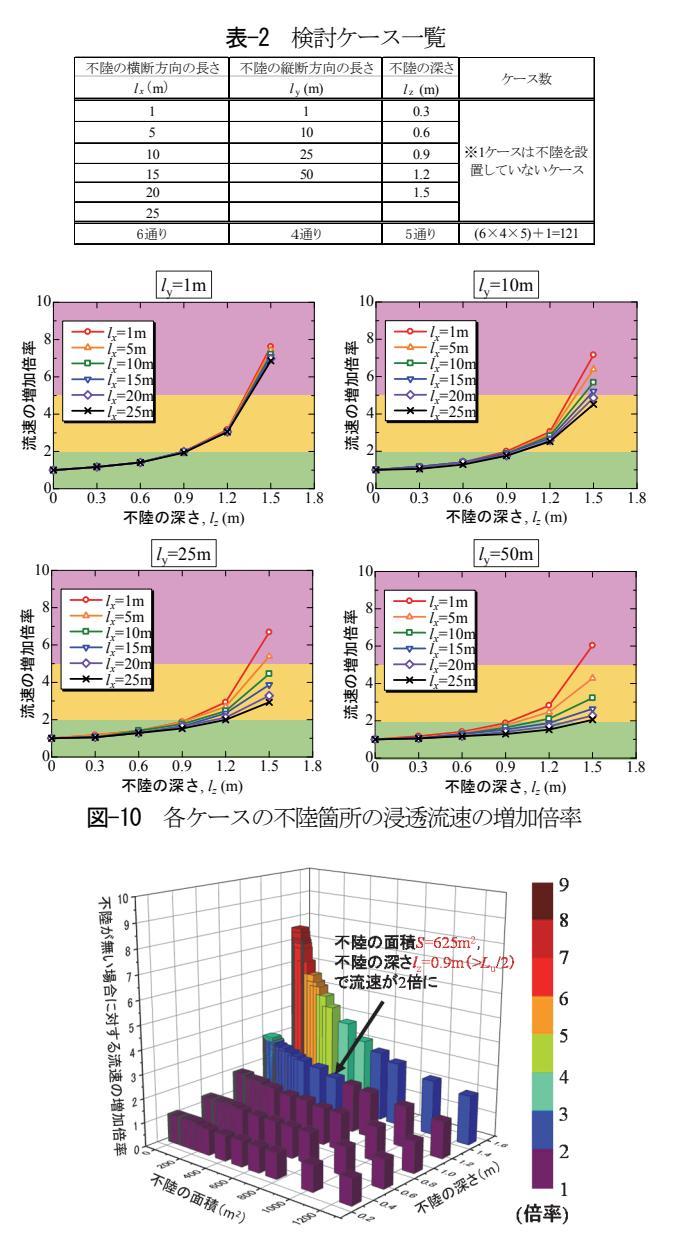
図-11 不陸の面積(lx×ly)と深さによる浸透流速の増加倍率

図-10の検討から、不陸の影響は面積($l_x \times l_y$)と深さ l_x によって整理できることが推察された.そこで、各 ケースの流速の増加倍率を面積ごとに整理した三次元グ ラフを図-11に示す.なお、不陸の面積が等しいケース が複数ある場合については、その平均値を用いている. 例えば不陸の面積が250m²のプロットは、 $l_x \times l_y = 5m \times$ 50m、10m×25m、25m×10mの3ケースの結果の平均を とっている.平均をとった中で、最も誤差が大きかった ケースは $l_x=5m$ 、 $l_y=10m \ge l_x=1m$ 、 $l_y=50m$ の深さ1.5mの ケースで、誤差は5.8%であった.この誤差は、不陸の大 きさ(面積)や深さによる流速の増加倍率に比べて非常 に小さく、不陸が縦断方向に長いか横断方向に長いかと いった不陸の形状は、流速増加にあまり影響していない ことが分かった.

図-11より,不陸の深さが0m~0.9mまでは不陸の面積 にかかわらず流速は1~2倍程度しか増加していないが, 不陸の深さが0.9mを超えると流速が急激に増加し始め, 最大で約8倍になっている.また,面積の大きさによる 違いもより顕著になっていることが分かる.不陸箇所の 凹みが深くなるほど,より広範囲から浸透流を集水し, それを排水する不陸の面積が小さいほど流速は増加する ためだと考えられる.また,参考として本解析モデルで 流速が2倍となる条件は,不陸の面積が625m²,深さが 0.9m(被覆土層厚の半分以上の厚さ)となっている.

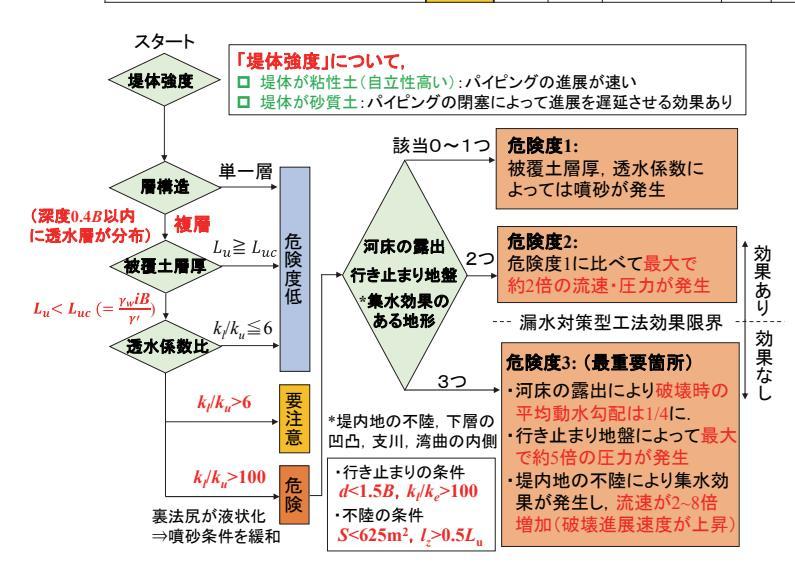
図-12 河川堤防のパイピング危険度の力学的点検フロー

第5章では、これらの考察結果を踏まえたパイピング 破壊の危険度を判定する力学的点検フローを作成した. 図-12に点検フローを示し、図-13に着目すべき堤体-基 礎地盤条件を示す.この点検フローは昨年提案したパイ ピング破壊に対する簡易点検フロー²について、「行き

止まり地盤」や「堤内地の不陸」といった新たな評価項 目の具体的な数値指標を示し、その定義や効果を明らか にしたものとなっている. また,新たに提案した点検フ ローの各項目について, 現時点で既知の範囲で子吉川, 常呂川, 矢部川, 鬼怒川, 北川, 長良川の6河川の被災 箇所のデータを表-3のようにまとめ、 点検フローに従い 各箇所のパイピング危険度を分類した. 図-14に各被災 箇所の点検フローによる危険度評価と実際の被災レベル を比較した図を示す.図より、点検フローにおける危険 度レベルが上昇するにしたがって実際の被災レベルも大 きくなっており,実際の被害の大きさは点検フローの結 果と概ね一致していることが分かる.よって実堤防にお いても点検フローの有効性が示されたと言える.また, 従来の評価基準である局所動水勾配やG/Wでは、セーフ かアウトの2択でしか判定できなかったが、本点検フ ローでは被害の大きさまで判別することができるため,
