# 北川で繰返し発生した噴砂による 堤内・裏法尻箇所へのゆるみ調査

## GEOTECHNICAL INVESTIGATION OF LOOSENING OF SOIL OUTSIDE LEVEE DUE TO SAND BOILS IN RECENT FLOODING EVENTS IN KITA RIVER

A large number of significant sand boils have been repeatedly appearing during flooding events in recent years in the left hinterland of Kita River at around 13 km from the river mouth. Versatile in-situ investigations, including topography survey, penetration tests, and trench excavations, were conducted to understand the influences of sand boils on the loosening of soils in the hinterland and around the back slope toe and on the damage to the river with seepage analysis using FEM. Results confirmed that the loosening of soil was from the hinterland and around the back slope toe. The thickness, fine-grained fraction content, and permeability of the sandy soil layer overlaid on the gravel layer with high permeability determined the occurrence of soil boiling. Moreover, the sheet pile constructed as countermeasure against piping failure would need to be effective to restrain the rapid propagation of piping.

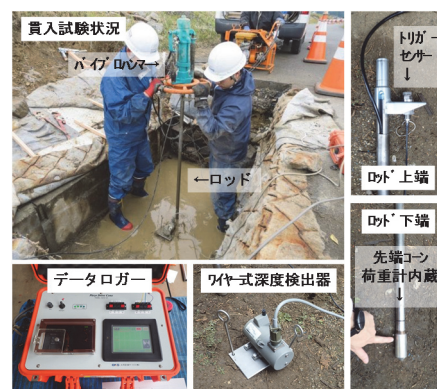
図-5 簡易動的貫入試験の様子

簡易動的コーン貫入試験機は質量5kgのハンマーを50cmの高さから自由落下させ原位置における土の貫入抵抗を換算N値 $N_d$ として求める装置である。 $N_d$ は $N_d = 10 \times (\text{打撃回数}) / (\text{貫入量})$ で算定する。先端コーンの直径は25mmである。試験の様子を図-5に示す。
