# 平成 30 年北海道胆振東部地震において発生した 斜面崩壊の特徴

## CHARACTERISTICS OF LANDSLIDES TRIGGERED BY HOKKAIDO EASTERN IBURI EARTHQUAKE IN 2018

村上泰啓<sup>1</sup>・水垣滋<sup>2</sup>・西原照雅<sup>3</sup>・伊波友生<sup>4</sup>・藤浪武史<sup>5</sup>

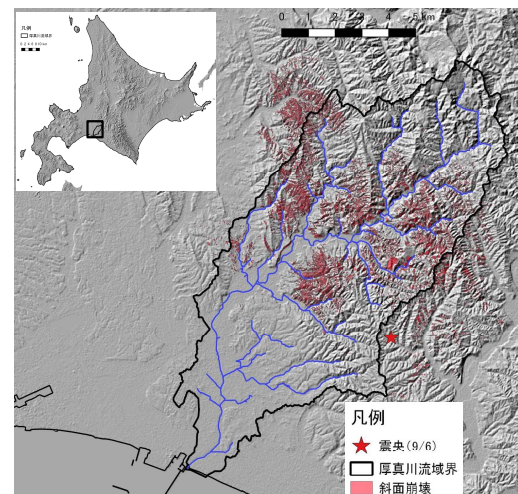
平成30年9月6日午前3時7分、北海道胆振地方東部、鶴川町を震源とする震度7の地震が発生<sup>1)</sup>した。図-1は9/6の震央に加え、厚真川流域界及び喜多らが公開した崩壊地<sup>6)</sup>を示した。この地震による死者は41名、重軽傷者は749名に達し、家屋の全壊は409棟、半壊・一部破損の家屋は9,725棟に達した<sup>2)</sup>。地震により北海道全域が停電に見舞われた結果、交通網の混乱のほか、農水産業、製造業、各種サービス業が被害を受け、現在も避難所生活を送る住民も少なくない。本震災で特徴的だったのは、厚真町、安平町を中心に膨大な数の表層崩壊<sup>3)4)</sup>が発生したことが挙げられる。ここでは学識経験者と合同で斜面

図-1 厚真川流域位置及び震央、崩壊地分布（地形データ：SRTM1, 海岸線：国土数値情報、震央：気象庁）

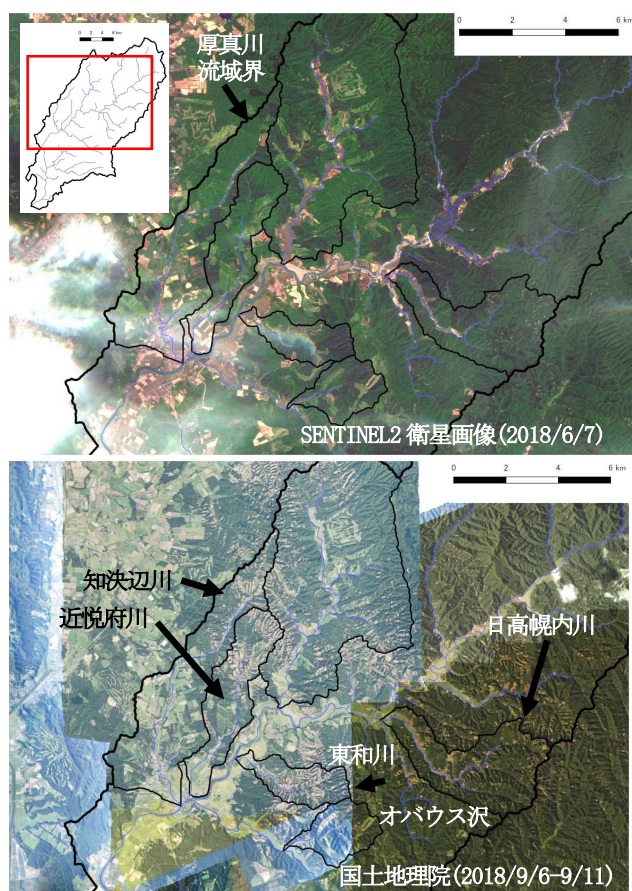
図-2 上段は震災前の平成 30 年 6 月 7 日に欧州宇宙機関が運用中の SENTINEL2 衛星が撮影した画像から作成した被災前のトゥルーカラーコンポジット画像である。SENTINEL2 は 2015 年に打ち上げられた気象・地球観測衛星であり、解像度は 10m、回帰日数は 10 日である。現在、SENTINEL 衛星の画像は ESA の Copernicus Open Access Hub や米国地質調査所 (USGS) が運営する EarthExplore サイトで公開されている。画像処理は米国パデュー大学で公開されている MultiSpec<sup>®</sup>で行った。図-2 上段の被災前の画像では厚真川中流域に崩壊地が見られないことが分かる。図-2 下段は被災当日の 9 月 6 日以降に国土地理院が撮影した同じ領域の航空写真であり、崩壊地が多発していることが読み取れる。被災後間もなく、喜多<sup>6)</sup>ら、国土交通省<sup>7)</sup>、国土地理院<sup>8)</sup>、により斜面崩壊に関する情報が公開されたほか、朝日航洋(株)、アジア航測(株)、国際航業(株)、(株)パスコにより空撮結果や人工衛星画像が公開された。筆者らはこのうち、国土地理院で公開した震災後の空撮から目視で崩壊地と堆積地を判読し、GIS データとして公開した喜多<sup>2)</sup>らのデータを採用した。さらに北海道開発局が実施した震災直後の厚

図-2 被災前後の厚真川中流域比較

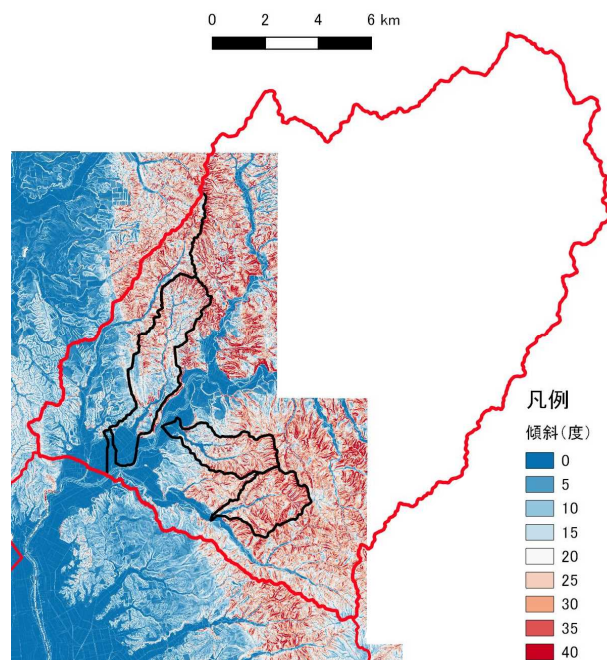
国土地理院で公開している 5m 解像度の地形データを震災前の元地形と仮定し、傾斜分布を GIS で求め図-4 に示した。図中、空白部分は 5m 解像度の地形データが未公開の領域である。傾斜分布を基に 4 支川流域内に含まれる崩壊地ポリゴン個々の平均斜面勾配を QGIS の地域統計機能で算出し、斜面勾配毎に頻度を求めた結果を図-5 に示した。東和川流域では最頻値が 27.5 度付近にあり、平均勾配 30 度以下の崩壊地は全体の 7 割強に達していた。同様に近悦府川流域では最頻値が 25 度付近、平均勾配 30 度以下の崩壊地が 80%弱、オバウス川流域では最頻値が 30 度、平均勾配 30 度以下の崩壊地が 55%であった。知決辺川流域ではヒストグラムのピークが 2 つあり、最

図-4 5m メッシュ標高から求めた厚真川上流域の傾斜分布（標高データの無い部分は空白として図示）

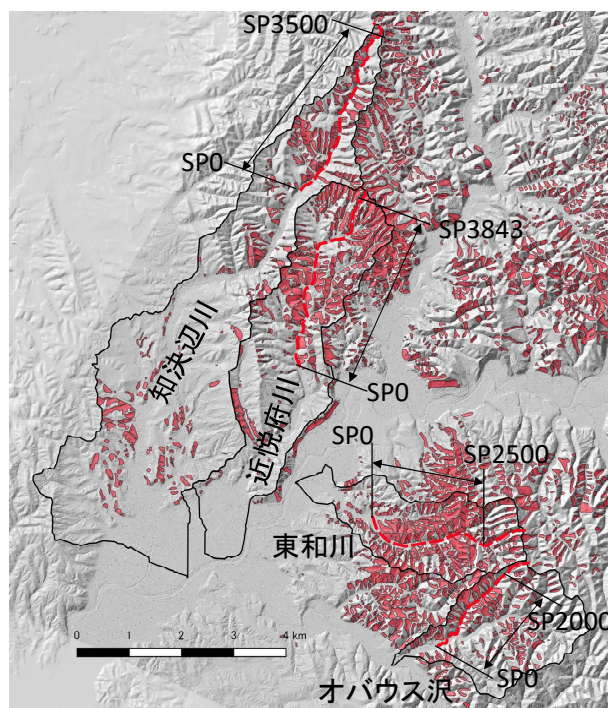
ここでは、東和川左支川、オバウス沢、知決辺川、近悦府川における、谷底平野に堆積した土砂厚、堆積土砂勾配を推定するため、被災前地形を国土地理院5mメッシュ標高、被災後を北海道開発局が実施した航空レーザー計測結果とし、QGISのprofileプラグインを用いて比較を行い、図-6に示した。また、堆積土砂厚を計測したラインを図-7に示した。これによれば、堆積厚は数mから、多いところでは10m程度あることが読み取れ、堆積勾配は区間平均で見ると、急な区間でも3度弱であることが把握された。堆積土砂が火山灰由来のもろく細かい土砂であることを考慮すると、下流への再移動の影響を考慮しておく必要性は高い。

図-7 支川毎の谷底平野堆積土砂計測ライン (赤破線)
