音更川における堤防侵食対策の効果と課題 — 流路変動にともなう大規模河岸侵食に対して 実施した危険度評価の検証 —

A CONSIDERATION ON THE EFFECTS AND ISSUES OF PREVENTIVE MEASURES FOR THE LEVEE COLLAPSE CAUSED BY BANK EROSION IN THE OTOFUKE RIVER - VERIFICATION OF RISK EVALUATION PERFORMED FOR THE SERIOUS BANK EROSION DUE TO CHANGES IN WATERCOURSES -

柏谷 和久¹・桑村 貴志¹・泉 典洋²・渡邊 康玄³・山口 里実⁴・横山 洋⁴
Kazuhisa KASHIWAYA, Takashi KUWAMURA, Norihiro IZUMI, Yasuharu WATANABE,
Satomi YAMAGUCHI and Hiroshi YOKOYAMA

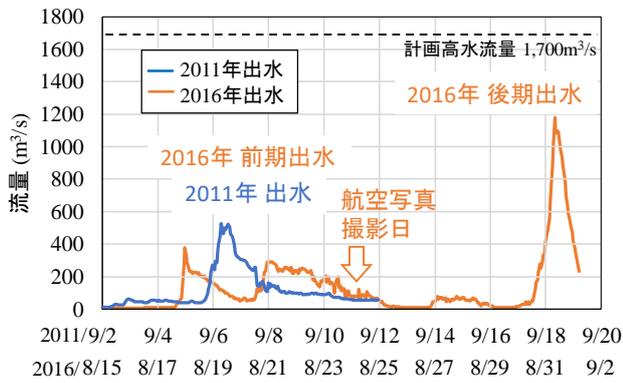
図-1 流量ハイドログラフ

図-1に音更川下流の音更水位流量観測所の既往出水の流量ハイドログラフを示す。2011年出水は、ピーク流量が中規模でありながら、洪水が長時間継続していた。このことから、流量規模だけでなく洪水の継続時間が侵食規模に影響することが当時の検討で示唆された。

2016年8月、北海道に上陸した3つの台風とその一週間後の台風10号の接近に伴う降雨の影響により、音更川では図-1のように2週間のうちに複数の出水が連続して発生した。図中に示すように前期出水と後期出水に分けると、前期出水は2016年以前の既往最大規模に相当し、後期出水はその既往最大流量を更に大きく上回る規模であった。この連続した出水の間、音更川ではほぼ全川にわたり流路が大きく変動し、随所で河岸侵食が発生した。

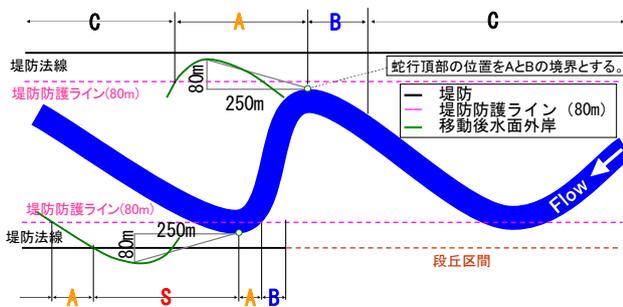
図-5 実施した堤防侵食に対する危険度評価

蛇行流路の振幅の増大と蛇行流路そのものの流下が大規模な河岸侵食の要因となる音更川において、予め堤防侵食の危険箇所を特定することは難しい。しかし、短期間で全川にわたって低水護岸を整備することは経済的にも難しく、段階的な整備が求められる。そこで、2011年出水時の実績に基づき、蛇行流路の水衝部では次の出水中に側方に最大80mおよび流下方向に最大250mの侵食が生じるとして侵食予測範囲を定めた。全ての蛇行流路水衝部に対して、侵食予測範囲を設定(図-4)し、予測された侵食範囲、堤防位置、既設護岸敷設区間および将来の河道整正を考慮して、図-5に示すように、ランク S, A, B または C に危険度を分類した。ここで、ランク S または A の上下流区間は、護岸端部からの侵食による破壊防止の観点から、護岸の機能維持に必要なすりつ

前期出水時にも随所で河岸侵食や流路変動が生じてはいたが堤防被害は発生しなかった。その一方で、前出のKP21.2左岸における堤防の侵食が後期出水の終期に発生した(写真-1)。この付近は2011年出水後に実施した危険度評価でランク C に分類された箇所であり、低水護岸が未整備であった。水衝部における河岸侵食が高水敷で止まらず堤防裏法の法肩まで進行した。
